八所“4·21”“WEN HUA STAR”轮与 “桂北渔 61118”船碰撞事故调查报告

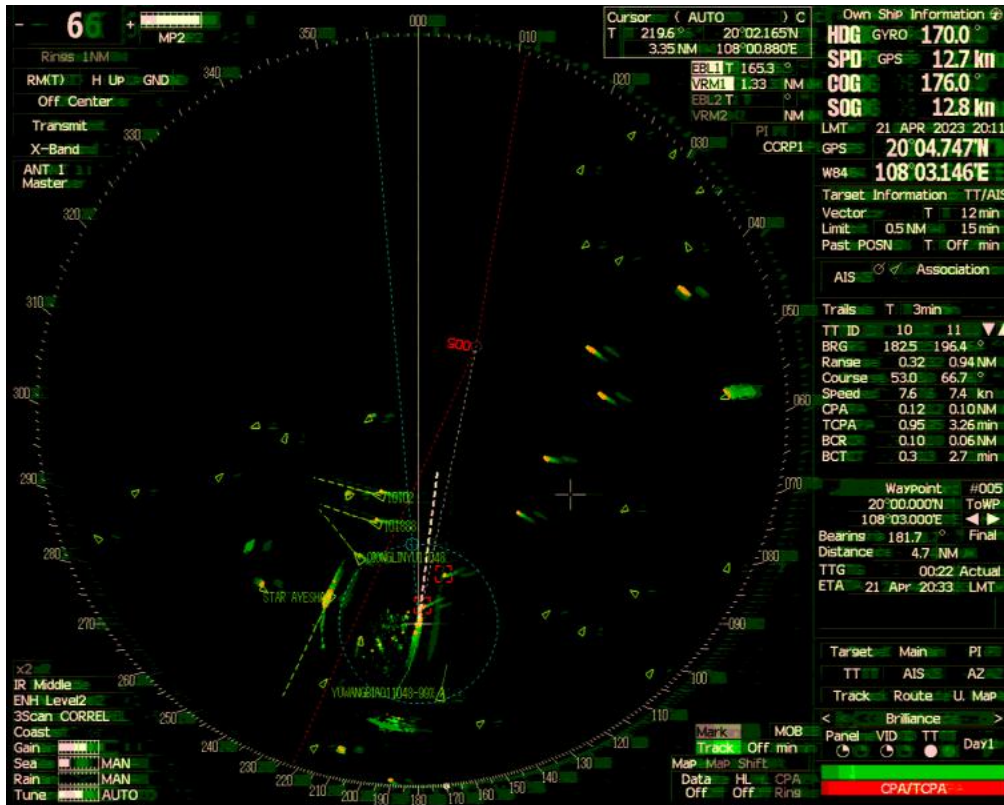
图 3：事发位置通航环境

事故地点位于北部湾中部海域，距离防城港最近距离约 90 海里，距离洋浦港最近距离 68 海里，位于隆伟岛东偏南方位，距离约 18 海里，海图水深约 48 米，附近无浅滩、礁石等。该海域是商船习惯通道，靠近北部湾北部渔场，时值渔汛期，商渔船交通流较为密集（详见图 3）。

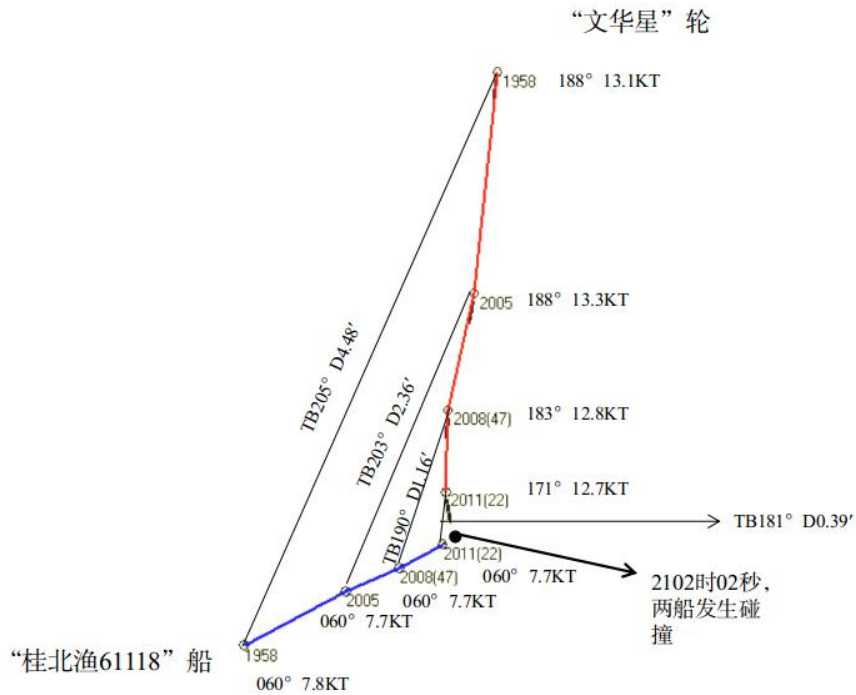
图 4：两船会遇态势图

2. 经读取回放“文华星”轮 VDR 数据，该轮 2023 年 4 月 21 日 1958 时，船位 $20^{\circ} 07.681' N / 108^{\circ} 03.582' E$ ，艏向 188° 、航速 13.1 节；“桂北渔 61118”船船位 $20^{\circ} 03.683' N / 108^{\circ} 01.667' E$ 、艏向 060° 、航速 7.8 节，两船相距 4.48 海里，CPA 为 0.41 海里，TCPA 为 13 分 24 秒。

综上，本起事故发生在能见度良好的开阔水域，“文华星”轮和“桂北渔 61118”船均为在航机动船，两船航向交叉致有构成碰撞危险，根据《1972 年国际海上避碰规则》第十五条关于交叉相遇局面的规定，“桂北渔 61118”船位于

“文华星”轮右舷为直航船，“文华星”轮为让路船。

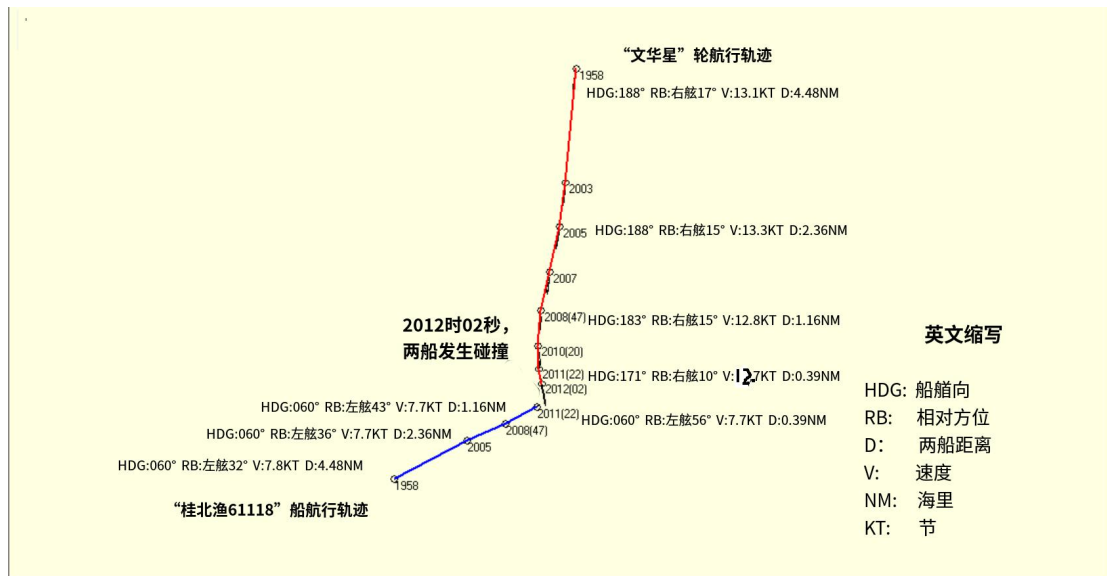
图 5：两船航行轨迹示意图

“文华星”轮作为交叉相遇局面中的让路船，三副在采取避让行动时措施不当，约2005时，指挥船舶向右转向约10°，未能及早地采取大幅度的行动足以让对方船舶察觉；转向后发现右舷有渔网，又采取一连串向左转向的措施，约2006时至2011时32秒，多次小幅调整航向，航向从197°转为170°，采取的避让行动未能避免横越渔船的前方，最终导致两船发生碰撞。其行为违反了《1972年国际海上避碰规则》第八条关于“避免碰撞的行动”、第十五条关于“交

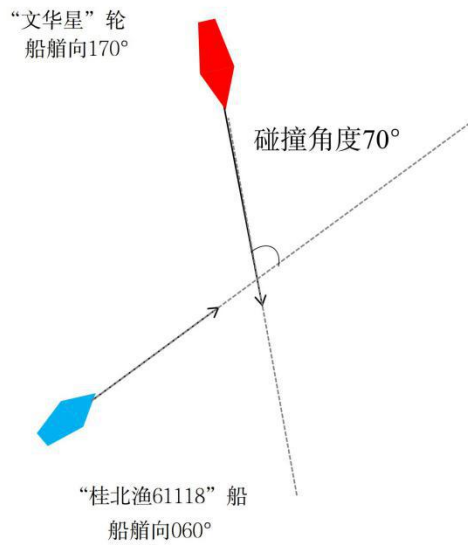
图 6：碰撞角度示意图

根据相关船员陈述和“文华星”轮 VDR 数据显示，“文华星”轮与“桂北渔 61118”船 2012 时发生碰撞时，“文华星”轮船艏向为 170° ，“桂北渔 61118”船碰撞时船艏向约为 060° 。综上，调查组两船碰撞角度为 70° 。

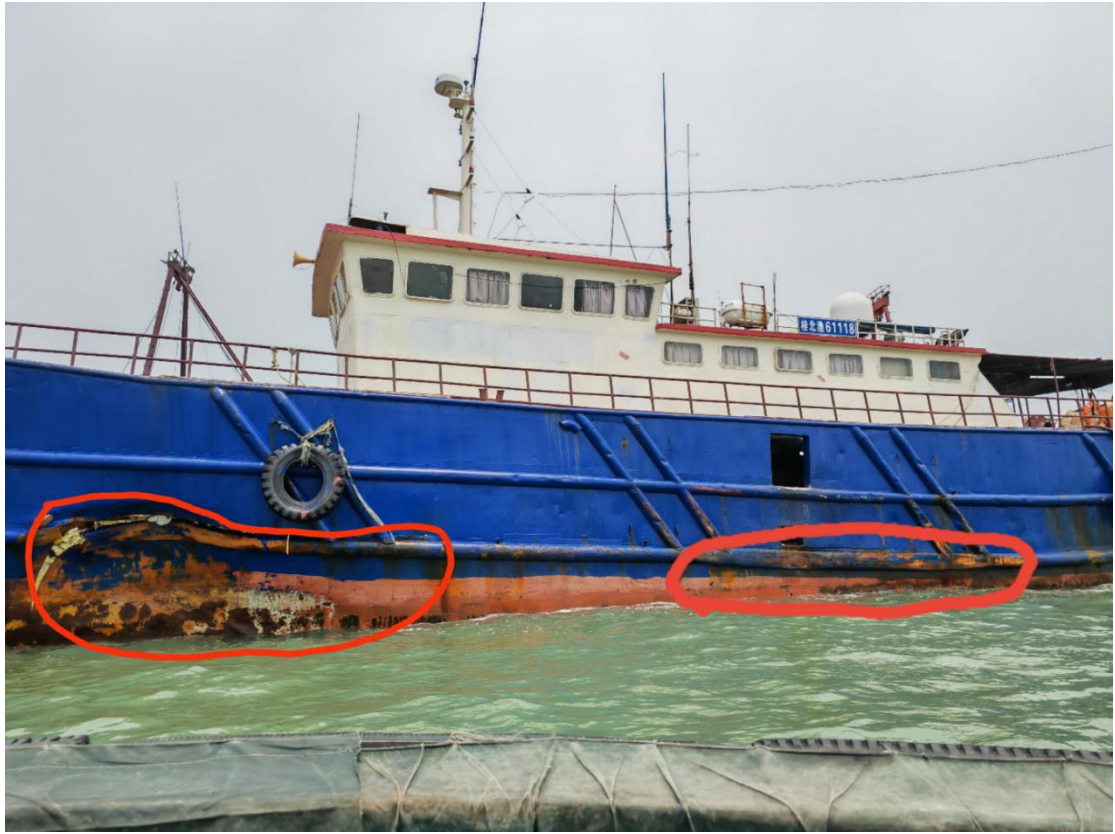
图 7：渔船碰撞部位示意图

根据现场勘验及相关船员陈述，“文华星”轮船球鼻艏与“桂北渔 61118”船左舷距船艏 8 米处发生碰撞，随后擦过“桂北渔 61118”船左舷船舫。

“桂北渔61118”船左舷距船艏约8米处破损进水、左舷船肿处开裂，一人轻微伤、一人轻伤，直接经济损失约88万元人民币（仅供确定事故等级，不作为民事赔偿依据）。
