MAIR110200202001

海口“4.21”“XX”轮搁浅事故 调查报告

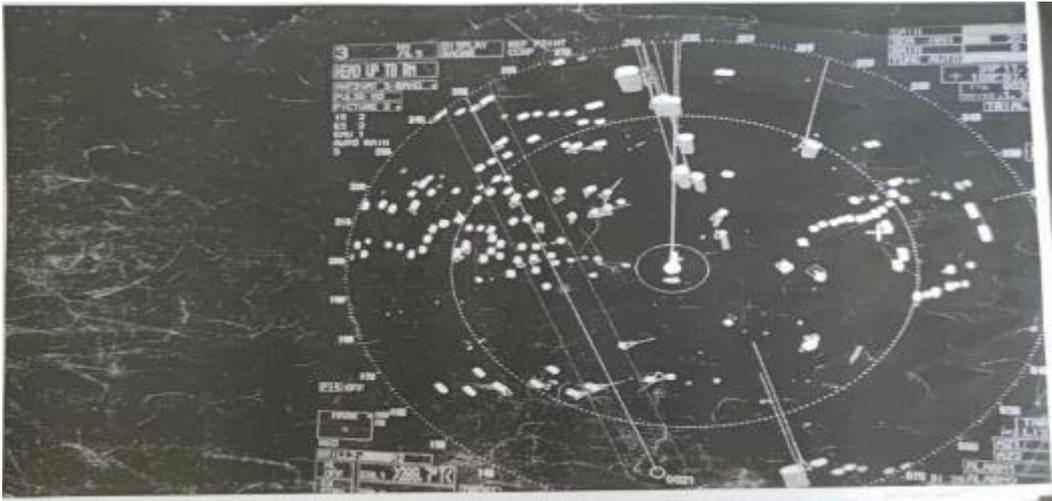
“XX”轮雷达回波情况

事故发生于琼州海峡西口北 17#标至北 19#标南方电网超高压海底电缆附近水域，为东西向交通流交汇水域，该水域渔船较多，通航密度较大。

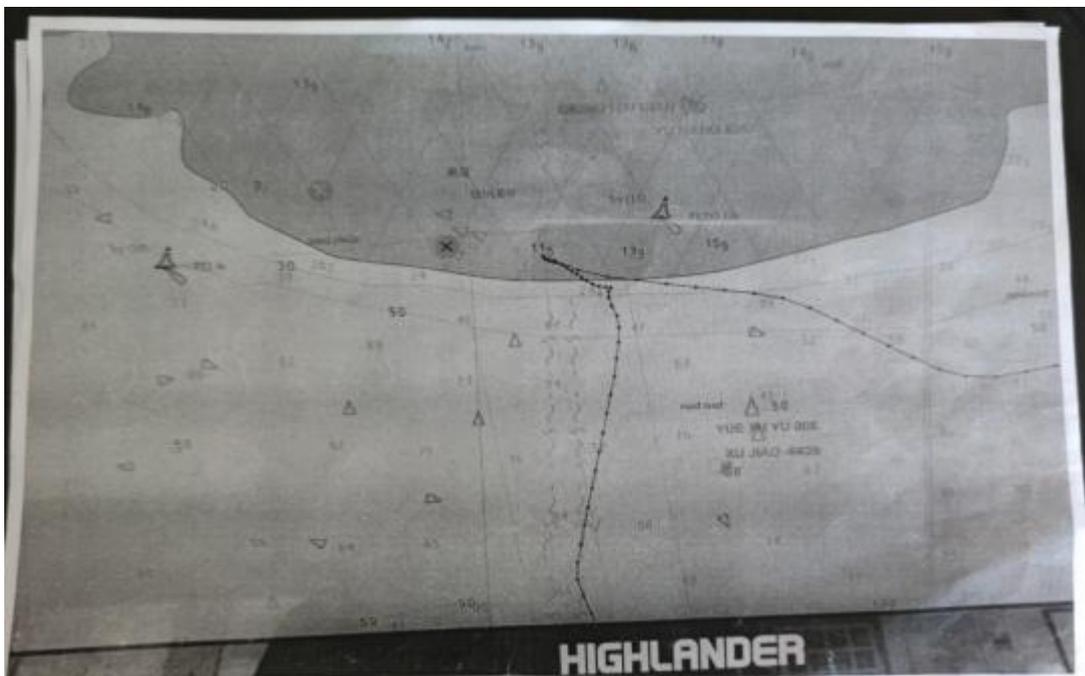
XX轮电子海图显示的搁浅位置

根据“XX”轮航海日志的记录，结合AIS回放，调查组认定搁浅地点经纬度为20° 09.80' N、109° 57.30' E，搁浅地点位于琼州海峡西口北17#标水域附近。
