MAIR110400201901

八所“1·23”“D”轮与“Q”轮碰撞事故调查报告

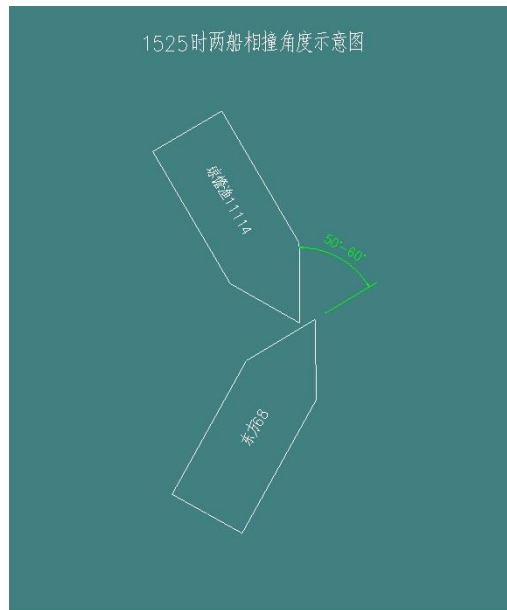
图 2：碰撞角度示意图

定碰撞部位为 D 轮船艏左舷球鼻艏附近与 Q 轮船艏右侧。

根据现场勘验及船员询问笔录综合判断，碰撞时两船交角约为 $50^{\circ} \sim 60^{\circ}$ （见图 2）。

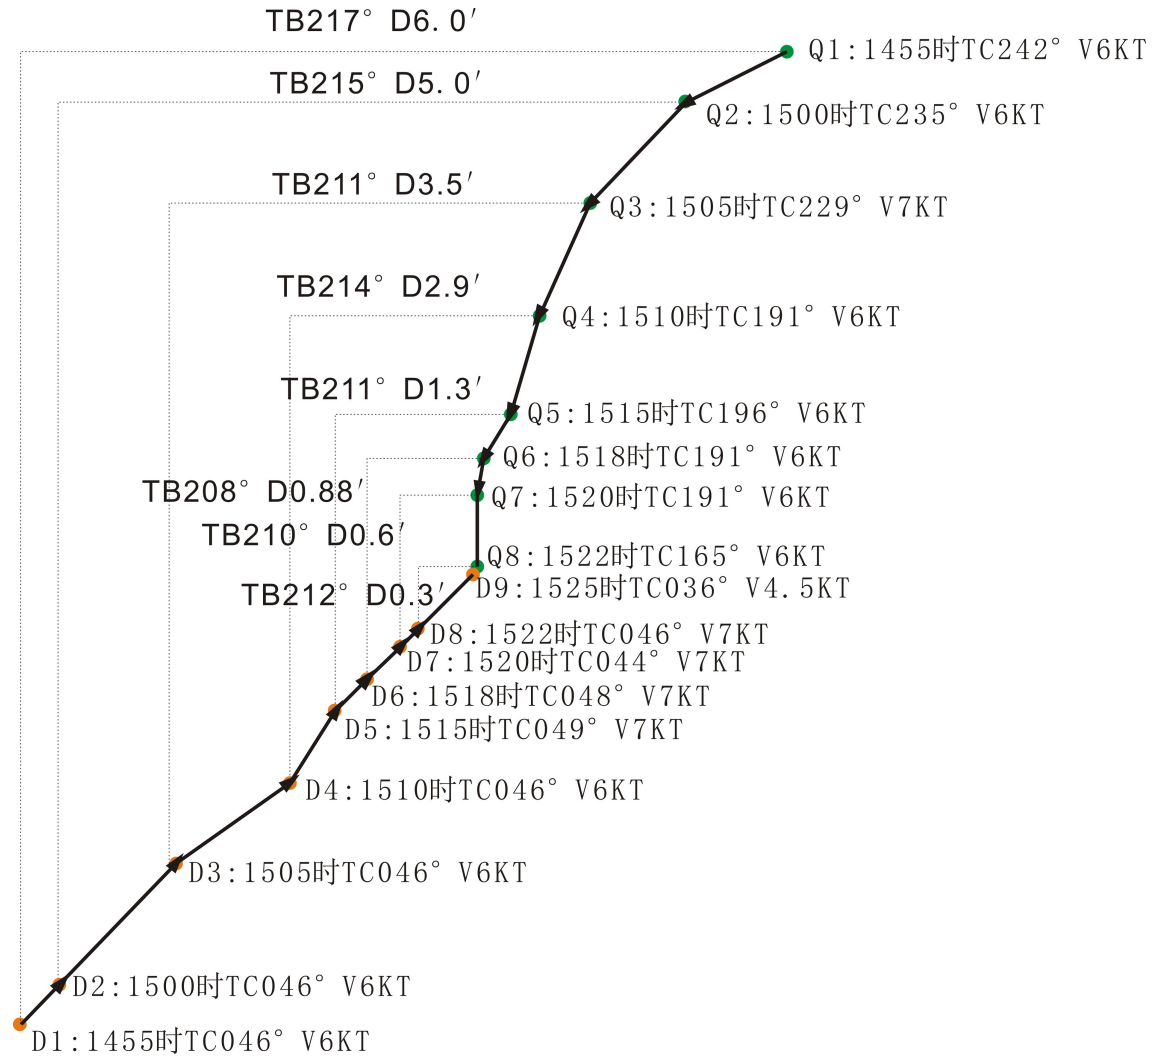
附图 1

约 1525 时，D 轮左舷船艏与 Q 轮右舷中前部发生碰撞，概位 $19^{\circ} 31.1' N/108^{\circ} 46.8' E$ 。D 轮大副吴某随即报告船长并记录当时船位。

约 1525 时，Q 轮与 D 轮在概位 $19^{\circ} 31.1' N/108^{\circ} 46.8' E$ 发生碰撞，船上 4 人落水。Q 轮驾驶人员叶某在驾驶室值班期间
