八所“3·14”“顺强 1xx”轮与 “琼临渔 14xx1”船碰撞事故调查报告

八所“3·14”“顺强 1xx”轮与
“琼临渔 14xx1”船碰撞事故调查组

2023 年 6 月 9 日

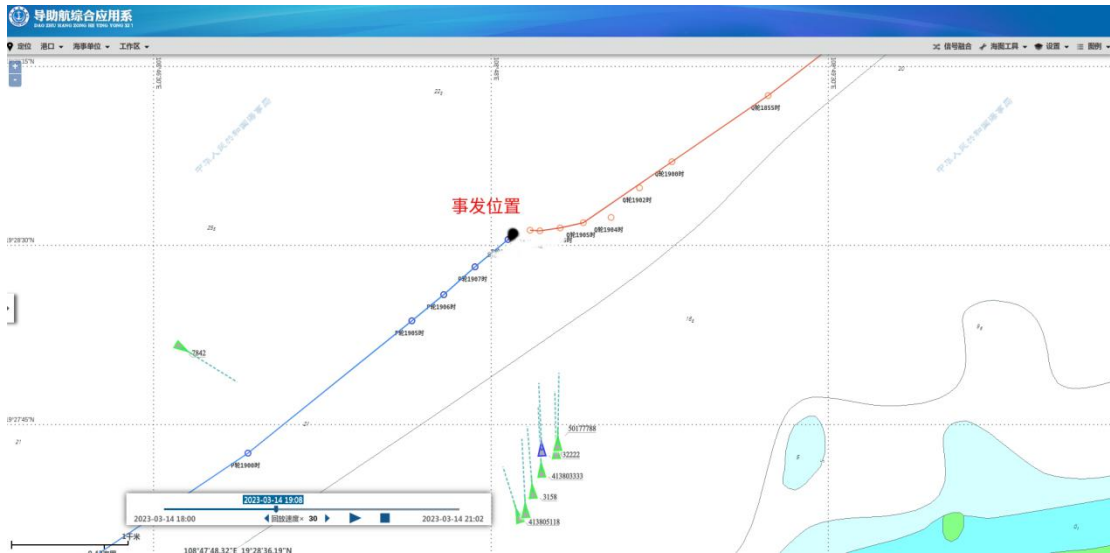
图 3：事发水域附近船舶的通航概况

根据社管平台和导助航系统数据显示，事发时，附近无其他正在航行的商船，渔船和渔网标密度不大。根据船员陈述和“顺强 1xx”轮视频资料显示，事发时，附近无其他渔船和渔网标对双方船舶采取避让行动造成影响。

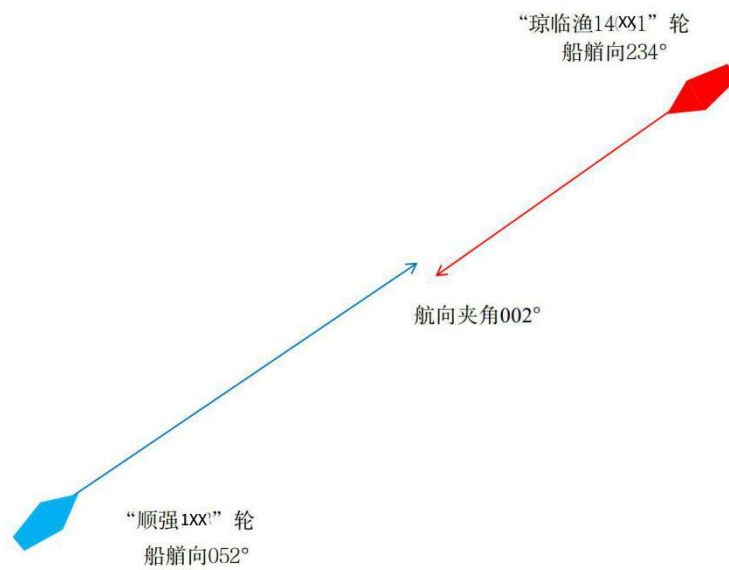
图 4：4.9 海里会遇态势图

3. 根据两船相关船员陈述和社管平台提供的数据显示，“顺强 1xx”轮采用手操舵，在 1850 时至 1907 时航行轨迹变化不大，沿航向 052° 航行；“琼临渔 14xx1”船采用手操舵，在 1850 时至 1900 时航行轨迹变化不大，沿航向 234° 航行。1850 时，“顺强 1xx”轮船位 $19^{\circ} 26' 33'' \text{ N} / 108^{\circ} 45' 26'' \text{ E}$ ，航速 10.5 节，船艏向 052° ；“琼临渔 14xx1”船船位 $19^{\circ} 29' 25'' \text{ N} / 108^{\circ} 49' 38'' \text{ E}$ ，航速 5.6 节，船艏向 234° ；“琼临渔 14xx1”船位于“顺强 1xx”轮右舷 2° ，距离 4.9 海里处，两轮航向夹角为 2° ，两轮 DCPA 为 0.12 海里，TCPA 为 18min。

综上，本起事故发生在能见度良好的开阔水域，“顺强

1xx”轮和“琼临渔 14xx1”船均为在航机动船，两船在接近相反的航向上相遇致有碰撞危险，调查组认为局面符合《1972 年国际海上避碰规则》第十四条对遇局面的规定，两船具有同等避让责任。

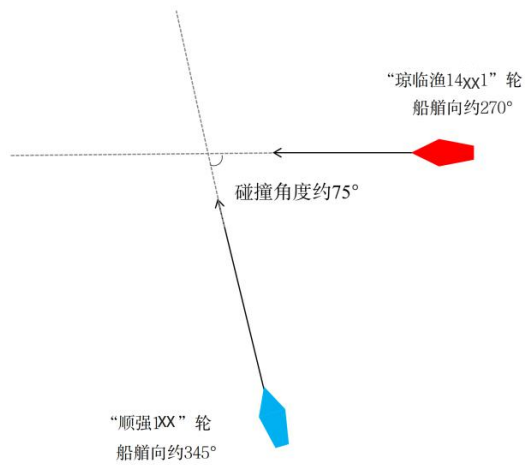
图 6：碰撞角度示意图

根据两轮相关船员陈述和渔船被撞后的照片显示，两船碰撞时夹角在 70° - 80° ；根据社管平台提供的数据显示，碰撞时“顺强 1xx”轮航迹向约为 047° ，“琼临渔 14xx1”船碰撞时航迹向为 268° 。综上，调查组考虑到“顺强 1xx”轮大角度转向时雷达回波具有一定的延时，认定碰撞时“顺强 1xx”轮艏向约为 345° ，“琼临渔 14xx1”船艏向约为 270° ，两船碰撞角度约为 75° 。

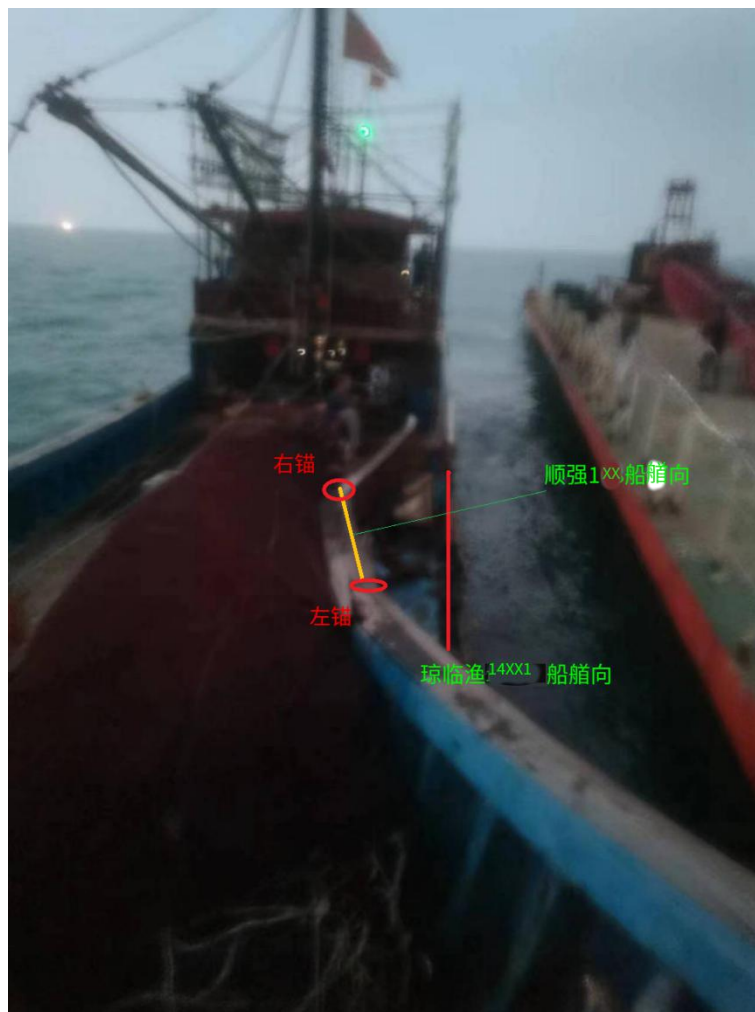
图 7：渔船碰撞部位示意图

根据现场勘验、相关船员陈述及示意图显示，“顺强 1xx”轮船艏锚链孔处与“琼临渔 14xx1”船左舷船舳处发生碰撞。综上，调查组认定“顺强 1xx”轮船艏锚链孔与“琼临渔 14xx1”船左舷船舳位置处发生碰撞。
