海口“10.10”“粤英德货 1896”轮风灾事故 调查报告

一、事故简况

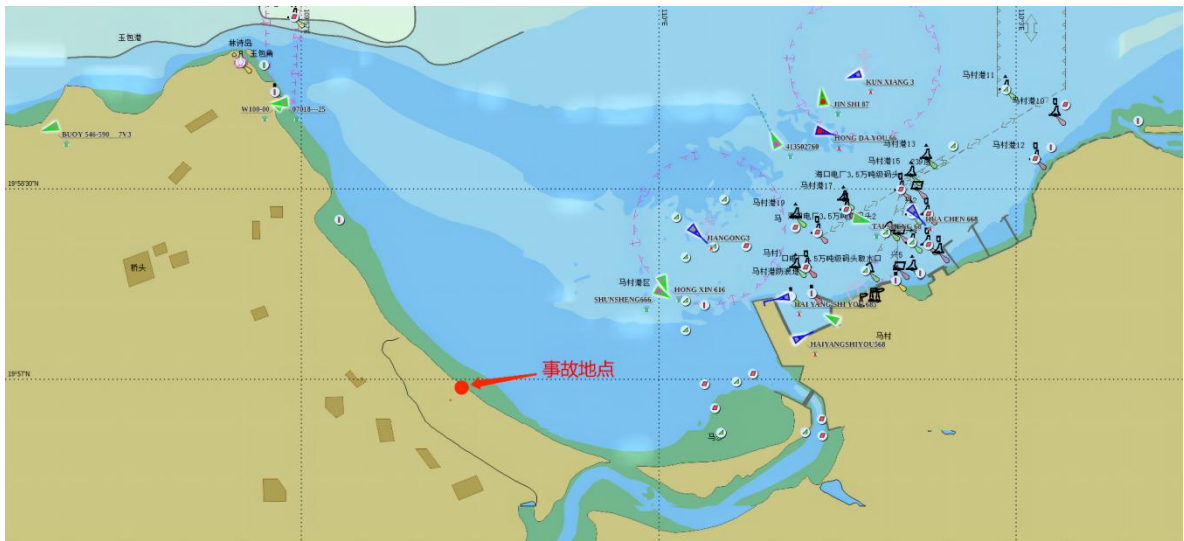
图1：事发水域概况图

事故地点位于海南澄迈县澄迈湾的沙湾水域，该处面向东北方向，其西南方向有大面积的防护林，日常货船不航经该区域，部分船只选择在此处及周边防风；该沙湾水域水深及底质多年未扫测，情况不明。

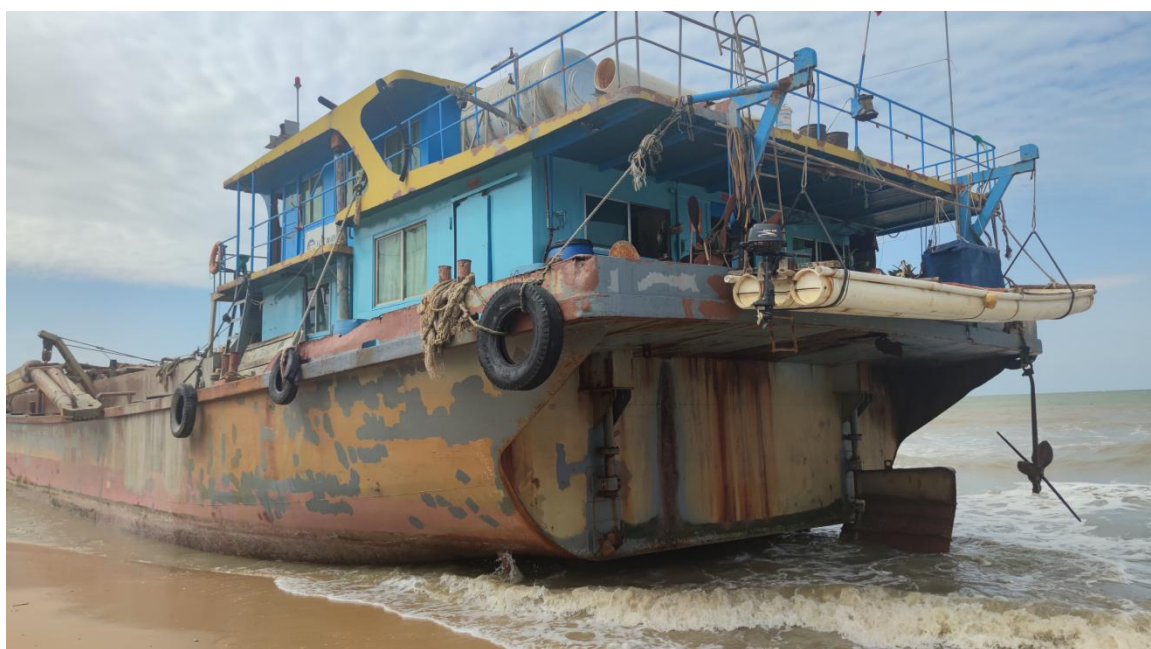
图 3：事发后船舶尾视图

事故造成该轮 2 个锚丢失，左、右舷螺旋桨桨叶弯曲变形，左舵舵叶丢失，直接经济损失约 10 万元人民币（据此判断事故等级，不作为民事赔偿的依据），未发生人员伤亡或水域污染，属于水上交通小事故
