洋浦“10·10”“特顺起重6号”轮搁浅 事故调查报告

一、事故简况

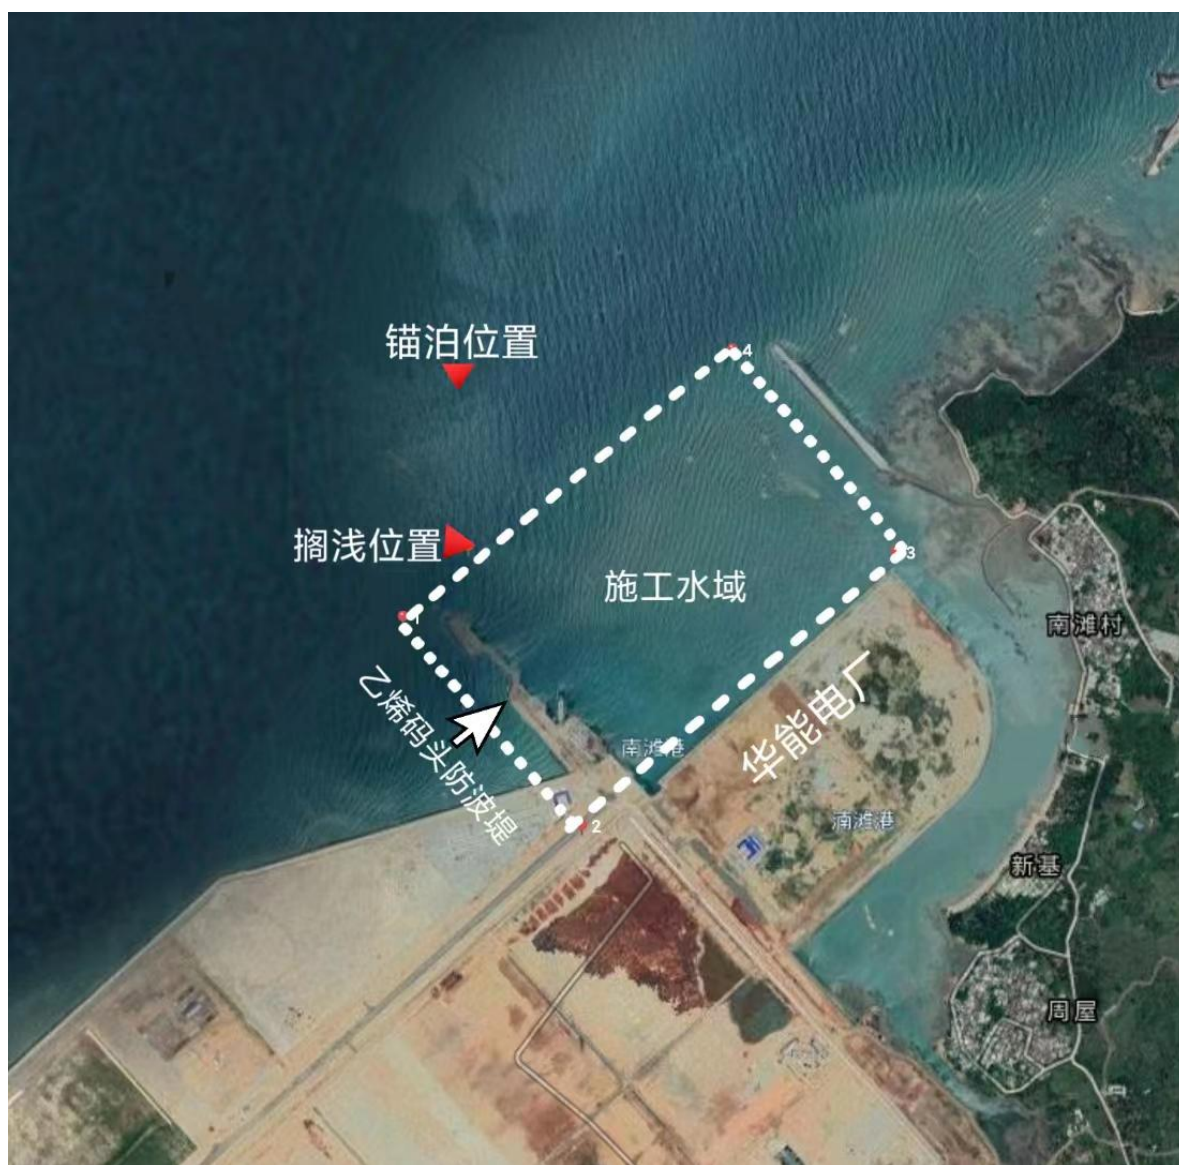
图 2: 事故水域通航环境

“特顺起重 6 号”抛锚位置位于洋浦神头港区北部，南滩港对出水域。其东南方向是在建华能电厂项目，西南方向是乙烯码头防波堤，此水域开口朝北，受北风及东北风影响较大，且乙烯码

头防波堤阻挡了海浪的能量传导消除,海浪能量叠加,浪高较高。根据交通运输部东海航海保障中心 2021 年 11 月出版的图号为 04401 海图显示,锚泊水域水深约 10.3~11.6m,底质为珊瑚碎屑中砂,如下图所示。

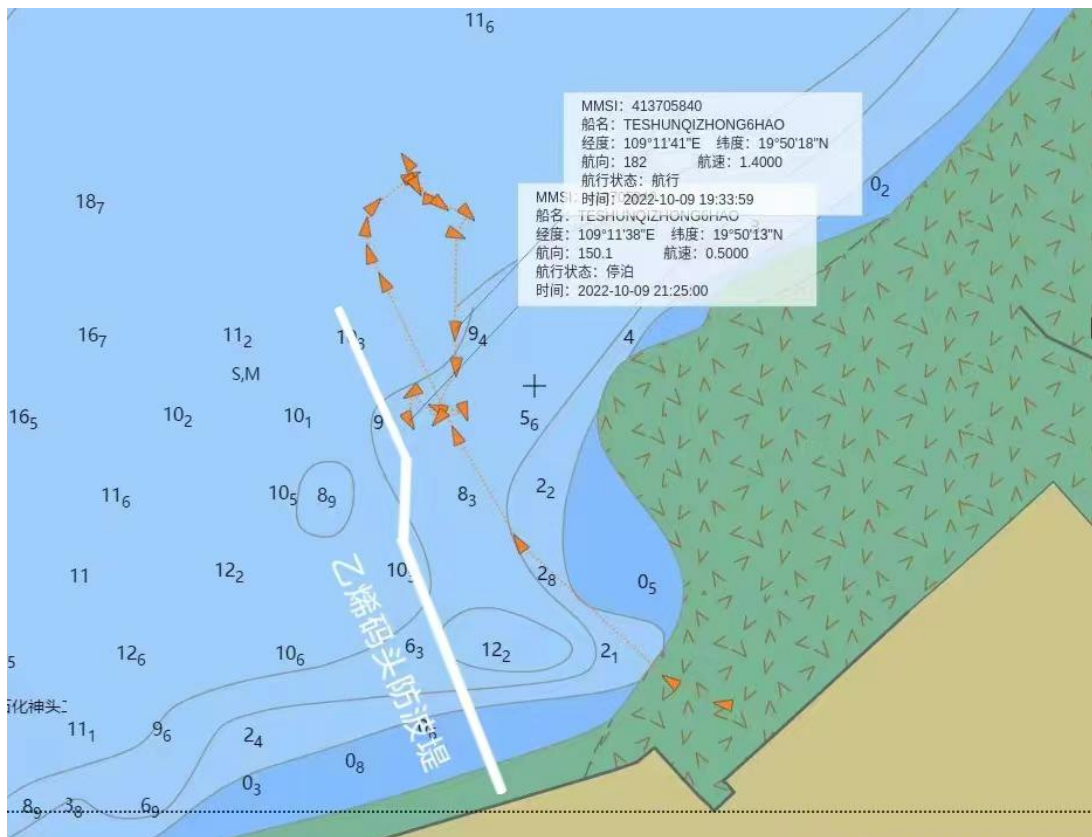
图 3：“特顺起重 6 号”轮 10 月 8 日至 10 月 10 日 AIS 轨迹图

1800时,船舶缓慢向乙烯码头防波堤方向走锚,船长下令使用车舵顶风。使用车舵抗风后,船舶仍有轻微走锚。

1800到1930时,该轮持续开车顶风,期间仍向南走锚约200m。

1930时左右,风力加大,此时东北风7~9级,浪高将近3~4m,船长下令加长锚链,并加抛右艏锚。

1933时,船舶锚位19°50'.30N/109°11'.68E,距乙烯防波堤约185米,走锚速度为1.4节,方向182°。

1952 时，船舶锚位 $19^{\circ}50'.13\text{N}/109^{\circ}11'.66\text{E}$ ，距乙烯防波堤约 55 米。

2146 时左右，船舶左舷船艏多次触碰乙烯码头防波堤。
