MAIR110200202301

清澜“2·27”“华X8”轮 触礁事故调查报告

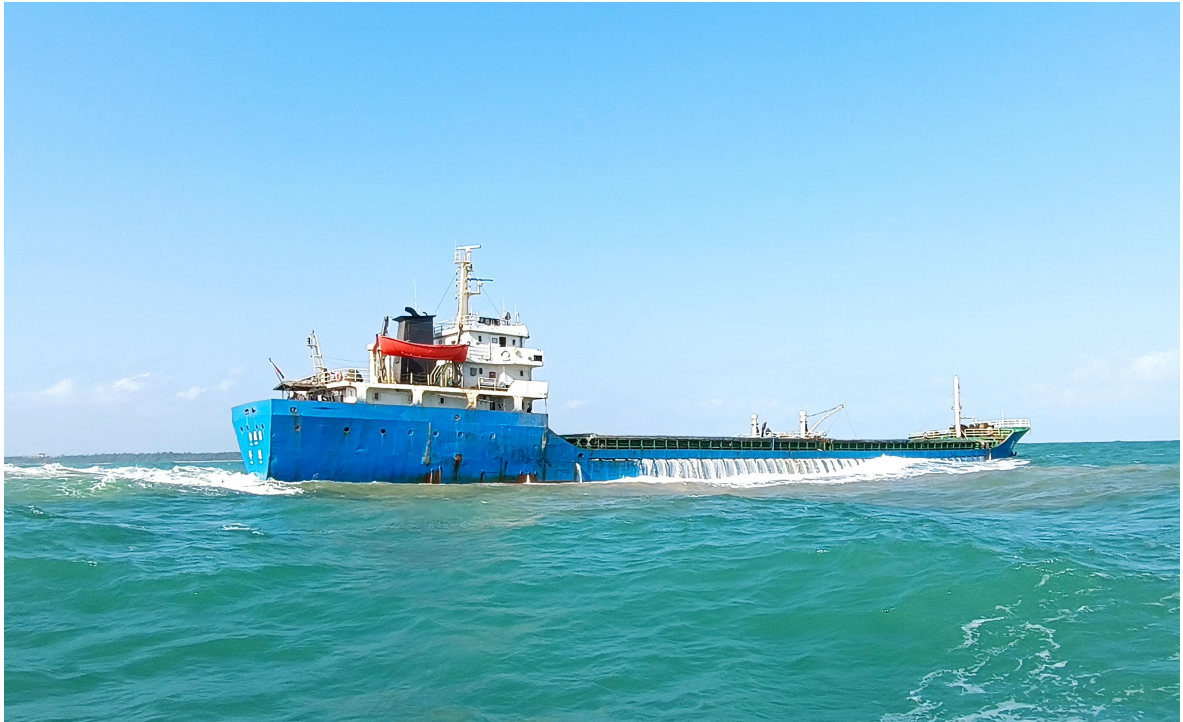
图 1：2023 年 3 月 1 日“华 X8”搁浅现场

0336 时，“华 X8”轮实施冲滩，冲滩后船舶搁浅，搁浅船位：19° 30′ 18″ N，110° 51′ 22″ E。在同一时间船员提供的手机拍摄视频显示，船体左舷甲板上浪严重，舱盖帆布楔紧装置已被浪打掉。搁浅后，船上组织船员持续对货舱进行排水至 3 月 1 日中午，但未见效果。

XX 海洋工程有限公司出具的水下探摸报告显示，“华 X8”轮左舷船艏方向舳龙骨断裂，另有约 2 米舳龙骨脱落遗失；左舷船艏海底阀往船艏方向约 2 米处有一处 0.5 米×0.2 米的凹陷。

船艏淤埋沙地，货舱至船艉海底阀附近船体搁坐在礁石上，仅船艉部分船体悬空，海床以上船体可见部分未发现明显破损，船底部无法探摸，破损情况不详。

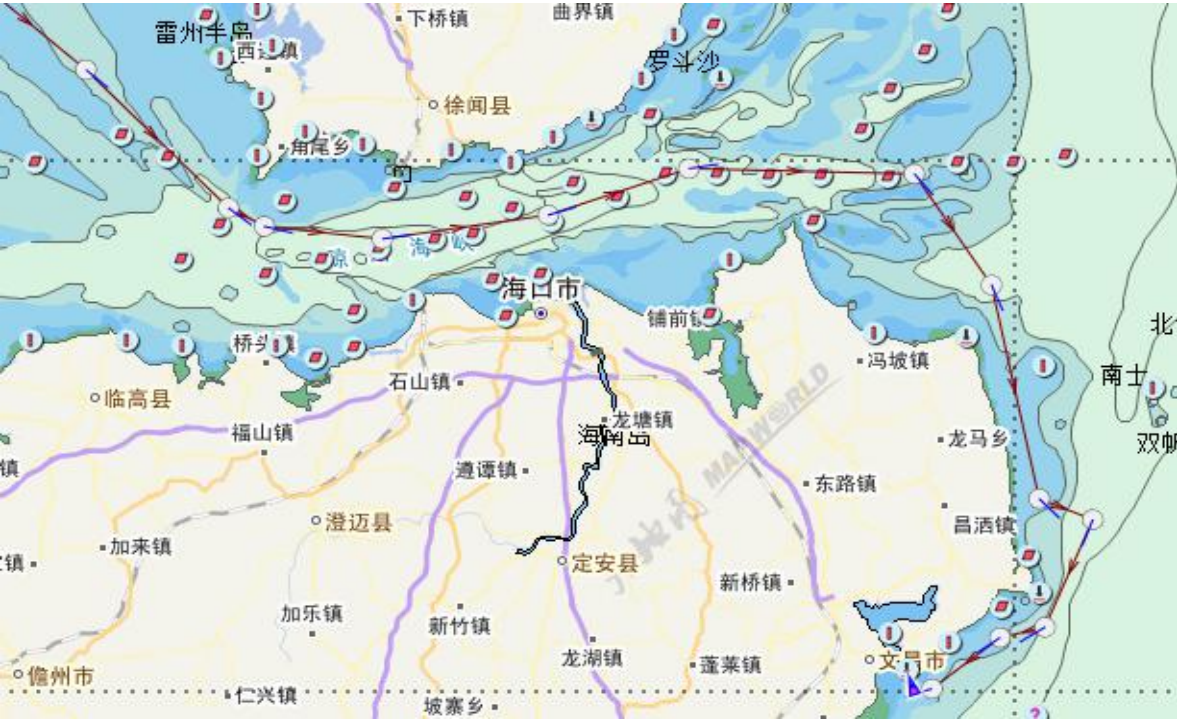
图 2：船舶航迹图

2003 时，船舶驶离琼州海峡中水道南下航行，航速 6.6 节，航向 129° ，浪高 3 米左右，因涌浪较大，为减小船舶横摇，船长调整航向，将船位保持在计划航线右侧约 1.5 海里航行。航线变更后，直至事故发生，船长及二副均未修正航次计划，也未将预定航线标绘在电子海图上。

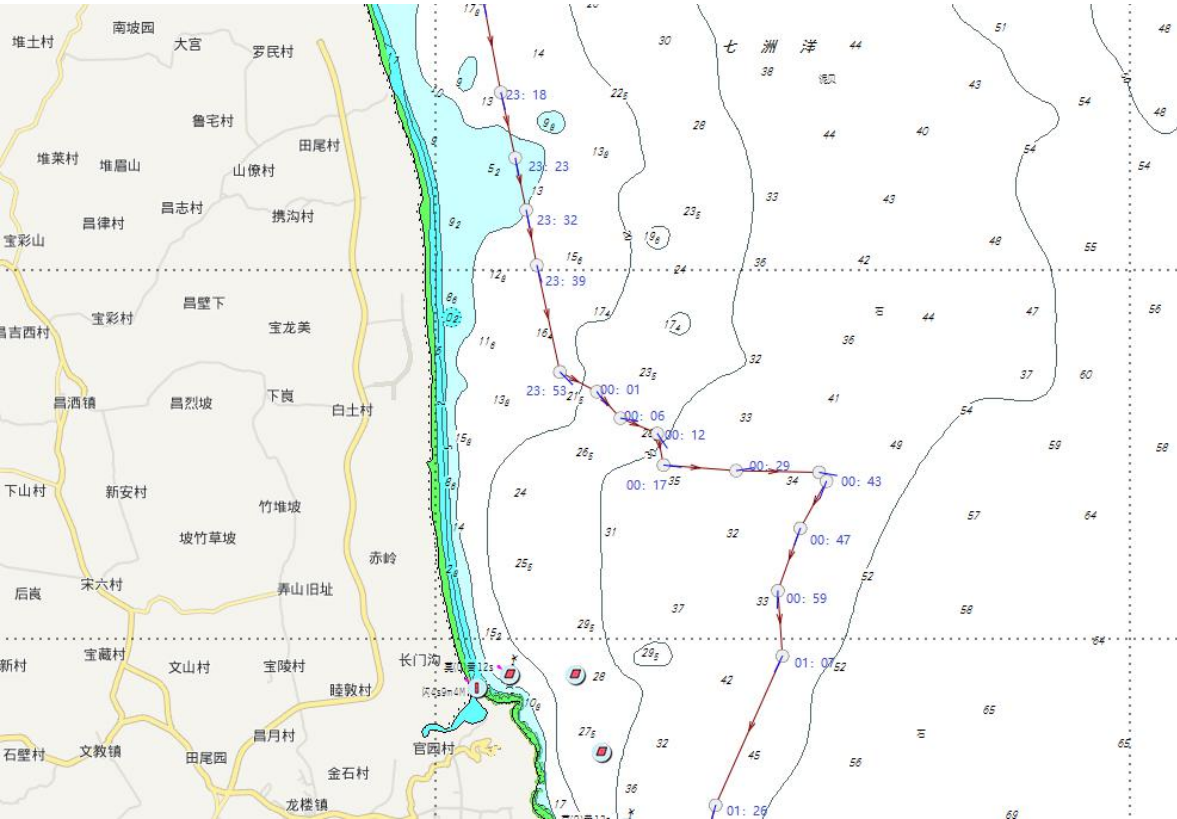
图 3：船舶航迹图(事发水域)

2320 时左右，驾驶台值班的二副、水手及在房间休息的船长、大副均听到来自船艏方向的一声撞击声，同时船体伴有震动。此时船舶概位： $19^{\circ} 50' 37''$ N， $111^{\circ} 01' 11''$ E（实际航线偏离计划航线右侧约 1.5 海里），航向 165° ，航速 8.0 节。电子海图显示船位位于 10 米等深线内，船舶距岸约 1.6 海里，海图显示船位附近最浅水深仅 5.2 米（见图 3）。与此同时，船长、大副上驾驶台了解船舶产生异响及震动的原因，二副称可能是大浪拍打船体造成船舶异响及震动，经观察船舶无减速或倾斜等异常情况。随后大副返回房间，船长留在驾驶台继续观察。

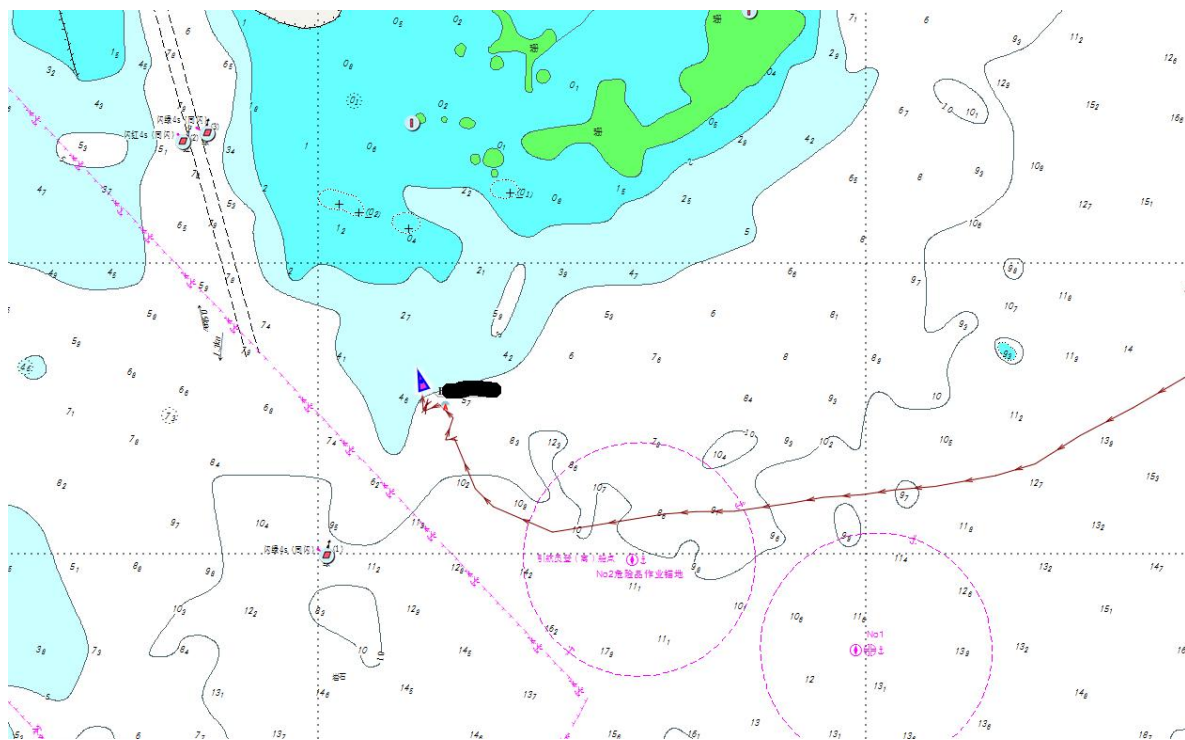
图 4：船舶冲滩航迹图

0330 时，机工陈某通过两货舱之间的甲板水密人孔观察到前货舱已大量进水，水深接近货舱顶部，后货舱少量进水，其随后向船长报告以上情况。此时海面浪高 2.5 至 3 米，航速 6.0 节，船舶左倾约 8° 到 9°，为保障人员安全，船长经向公司请示后命令船舶冲滩。

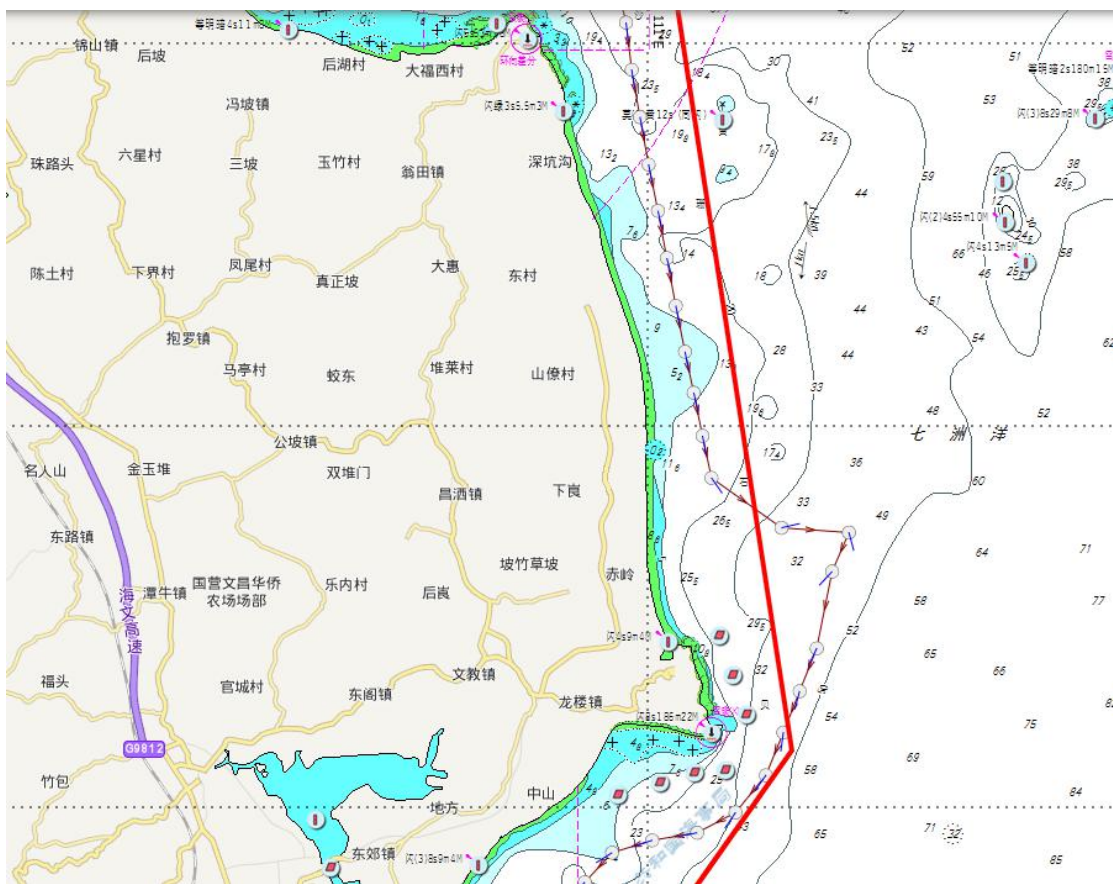
图 5：计划航线与实际航线示意图

首先，船长变更航线后，未及时组织驾驶员研究有关资料，在未充分了解航经水域水深的情况下，贸然将船舶驶入有 5.2 米浅礁的 10 米等深线水域内。经查阅事故水域海图，事故水域海图测深点稀疏、分布不规律且存在大片空白，10 米等深线突出部仅一个 5.2 米测深点（图 5），海图测深资料不够详细。其次，船长未结合当时气象海况对船体下沉量和富余水深进行综合研判。船舶在浪高 2-3 米的海况下航行在浅水区，叠加涌浪影响和船体纵横摇摆，可导致船舶吃水增大。近 6 米的船舶吃水和 2-3 米大浪海况下，近距离从水深 5.2 米浅礁边通过，富余水深不足。

从船舶 AIS 轨迹回放看，27 日约 2320 时船舶实际航迹近距离从 5.2 米浅礁边上（图 5）驶过。据船员称，当时听到来自船艏方向的一声撞击声，同时船体伴有震动。由此判断，船舶在近距离驶过 5.2 米浅礁水域时，富余水深不足，触碰海底礁石，导致船体破损双层底进水，同时不排除造成货舱受损进水的可能。

（2）船长和值班驾驶员对富余水深、海图水深及其安全性认识不足。事故水域处于 10 米等深线内突出部，仅 1 个 5.2 米的测深点，附近大片空白，水深资料不够详细。船长及值班驾驶

员二副均认为只要远离 5.2 米浅点即能保证航行安全。但，其所谓远离浅点只是船舶航行轨迹没有直接在海图标注的 5.2 米浅点上通过，未考虑水深资料不够详细和海图标会误差、船舶定位误差以及安全富余水深，在 2 至 3 米浪高海况下，将近 6 米吃水的船舶操纵航行在水深资料不够详细的 5.2 米浅点边上通过，该行为过于大胆冒险，无法保障船舶航行安全。

110200SR202301：建议福建 XX 海运有限公司认真汲取事故教训，加强对船员的安全教育和航行技能培训，促进提高航行安全意识和能力水平；进一步完善公司安全管理体系文件，增加近岸航行和有关富余水深等方面相关要求，使之符合相关强制性规定；加强对所属船舶安全管理体系运行的监控，强化对船舶航行计划制定和实施情况的检查，督促船长和驾驶员认真制定和审核

航行计划，尽可能采用惯用航行路线，在通航环境复杂海域要充分评估航线风险，保持足够的富余水深并勤测船位，降低搁浅触礁风险。

110200SR202302：建议“华 X8”轮船长和驾驶员汲取事故经验教训，熟悉公司安全管理体系文件和相关强制性规定关于近岸航行、航次计划执行、计划航线制定有关要求，了解海图水深资料详细程度、海图标绘误差、船舶定位误差和富余水深对船舶航行安全的影响，提升海上航行安全认识。
