# 八所“8·11”“华XX2”轮人员落水失踪 事故调查报告

2022年8月11日约1020时，海南某船务有限公司所有的“华XX2”轮在八所3#锚地附近（概位：19°07′.3N/108°29′.5E）施放左舷引航员登离船装置过程中，见习水手王某在安装舷梯（以下舷梯特指引航员登离船装置中的舷梯）扶手时，因舷梯钢丝绳断裂坠海。事故造成“华XX2”轮1名船员失踪，未造成其他经济损失和水域污染，构成一般等级水上交通事故。

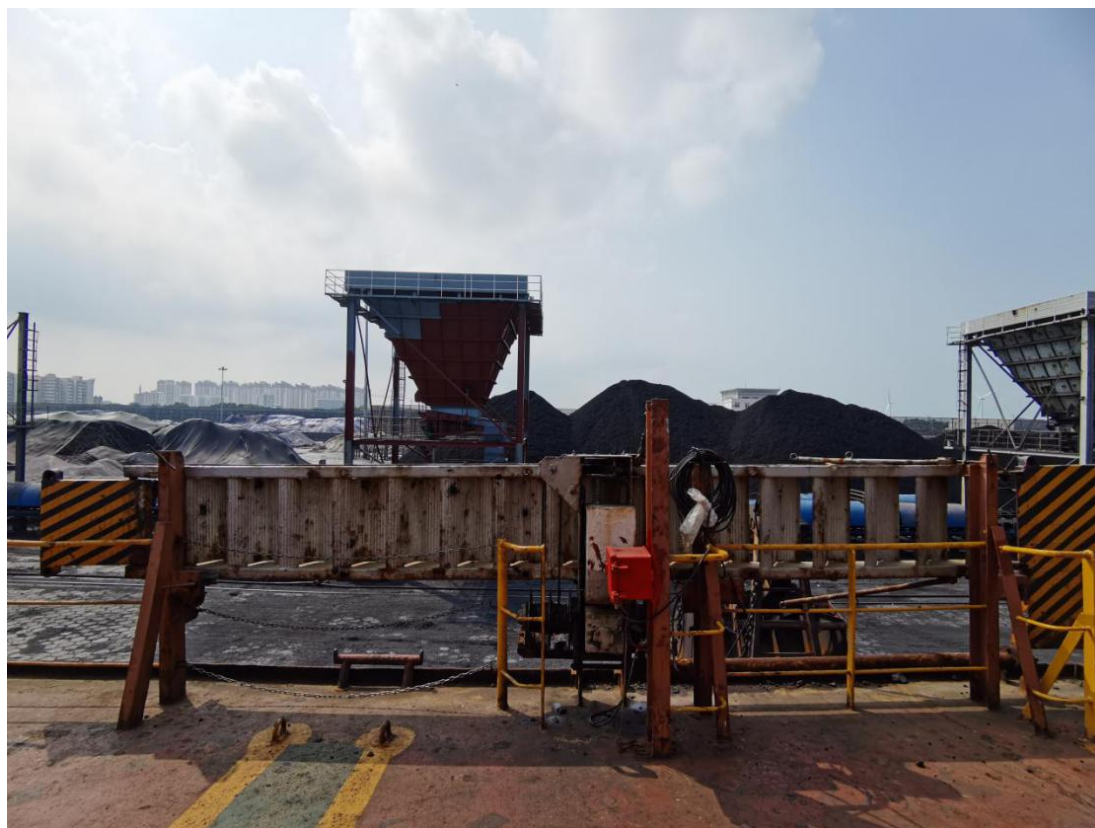
图 2：“华 XX2”轮左舷舷梯

“华 XX2”轮舳后部左、右两舷各设置一部舷梯，主要用于引航员登、离轮使用，由梯节（为梯架及踏步构成）、上平台、下平台、吊架、钢丝绳、栏杆、扶手绳、绞车等组成。舷梯的升降通过电源控制绞车收放一根连接吊架和梯架的钢丝绳实现。

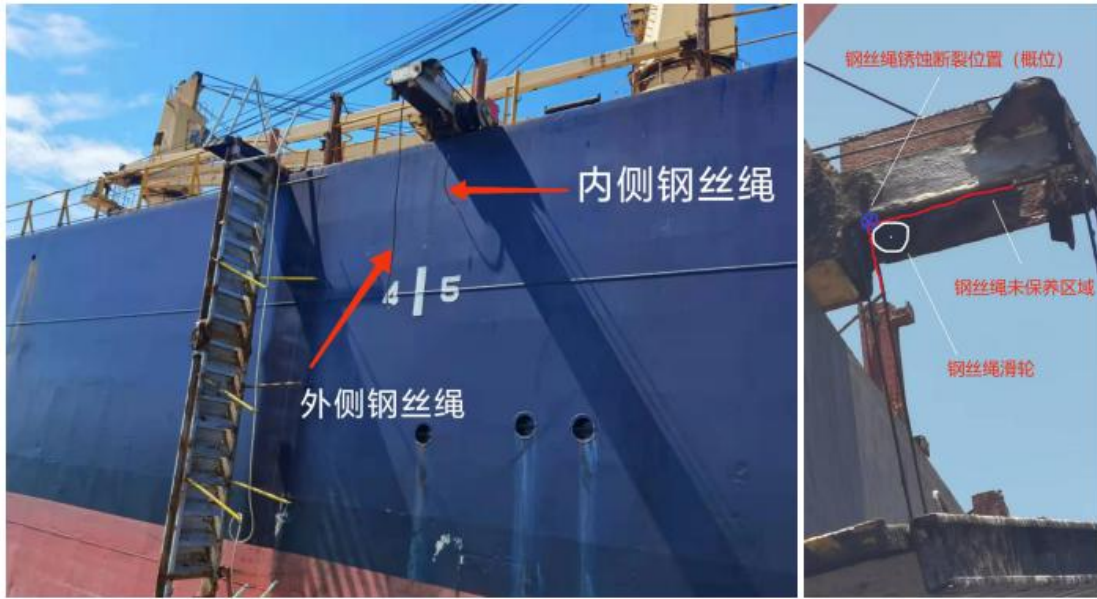
图 3：“华 XX2” 轮舷梯断裂钢丝绳示意图

(1) 根据现场勘验，“华 XX2”轮左舷舷梯钢丝绳断口处距离吊架约为 2.5m，断口处钢丝绳外径为 11.68mm，内有纤维芯。吊架外侧钢丝绳断口处以上有 0.7m 的钢丝绳表面锈蚀无黄油覆盖，吊架内侧钢丝绳断口处以上有 0.3m 的钢丝绳表面锈蚀无黄油覆盖。两截钢丝绳断口拼接吻合，接口处钢丝由内及外皆有锈蚀。该钢丝绳完整横截面结构为 6\*24，内有纤维芯。

该轮舷梯钢丝绳局部锈蚀氧化严重，降低了钢丝绳抗拉强度，在安放舷梯过程中钢丝绳发生断裂引发了事故。

根据现场勘验，舷梯吊架外侧钢丝绳断口处以上有 0.7m 的钢丝绳表面锈蚀无黄油覆盖，吊架内侧钢丝绳断口处以上有 0.3m 的钢丝绳表面锈蚀无黄油覆盖，断口处钢丝绳由内及外皆锈蚀，致使钢丝绳抗拉强度降低。船舶在对涉及人员登离轮安全的设备检查和维护保养不到位。

2.建议“华 XX2”轮认真学习安全管理体系文件，落实船舶设备的日常保养工作，加强对关键设备的检查、维护；强化安放引水梯等舷外、高空作业的管理，确保作业场所安全保障措施落实到位，作业人员资质符合要求；加强船员操作技能和安全意识的培训，防范舷外、高空作业潜在安全风险。
