三亚“8·19”“大东海XXX号”游艇与无名 “水上超跑”碰撞事故调查报告

编制单位：三亚海事局

编制时间：2023年11月17日

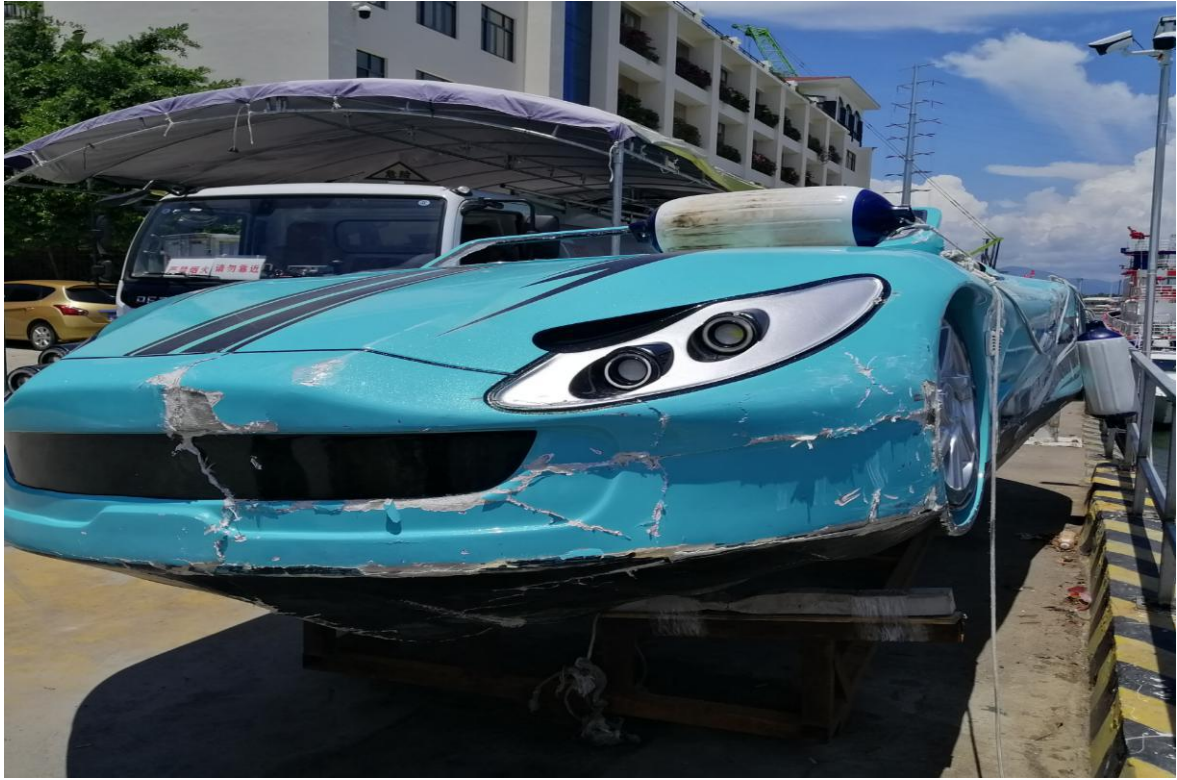
图 1: “水上超跑”（事发后拍摄）

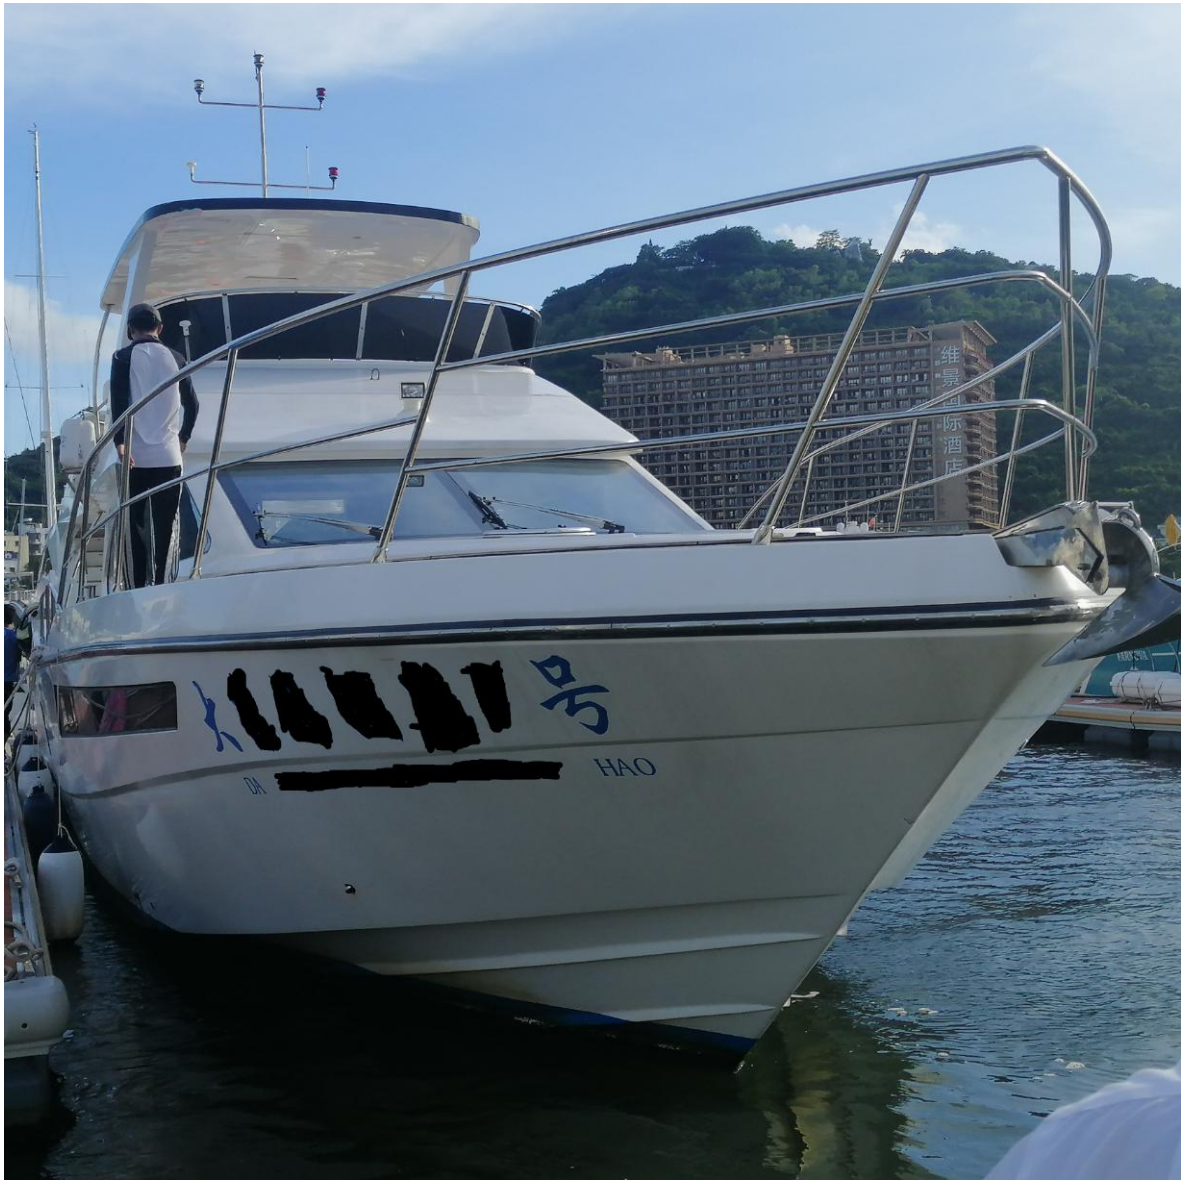
图 2：“大东海 XXX 号”游艇（事发后拍摄）

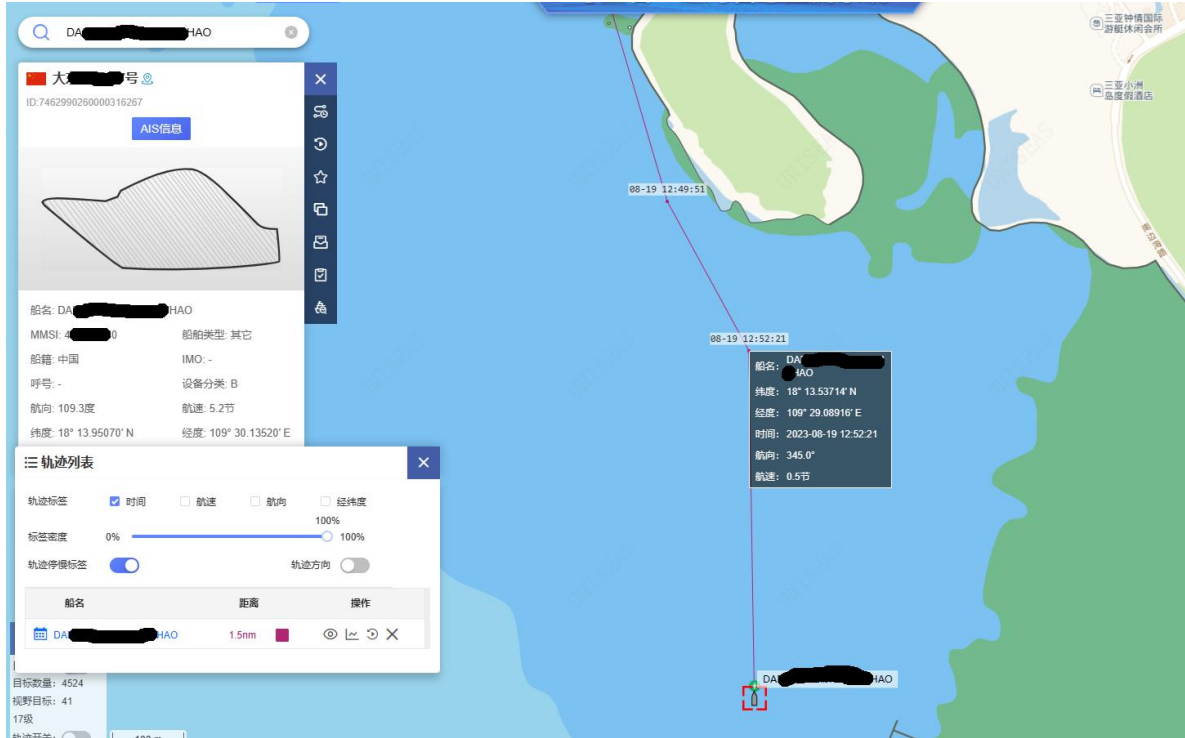
经查询海南省社管平台、船舶导助航系统、海事监管指挥系统、船讯网等AIS信息系统，并结合当事人陈述，调查组认定“大东海XXX号”游艇与“水上超跑”碰撞位置为小青州偏南方向约

170 米处，概位（ $18^{\circ} 13' 32.2'' N/109^{\circ} 29' 5.3'' E$ ）（见图 3）。

图 3：“大东海 XXX 号”游艇与“水上超跑”碰撞位置图

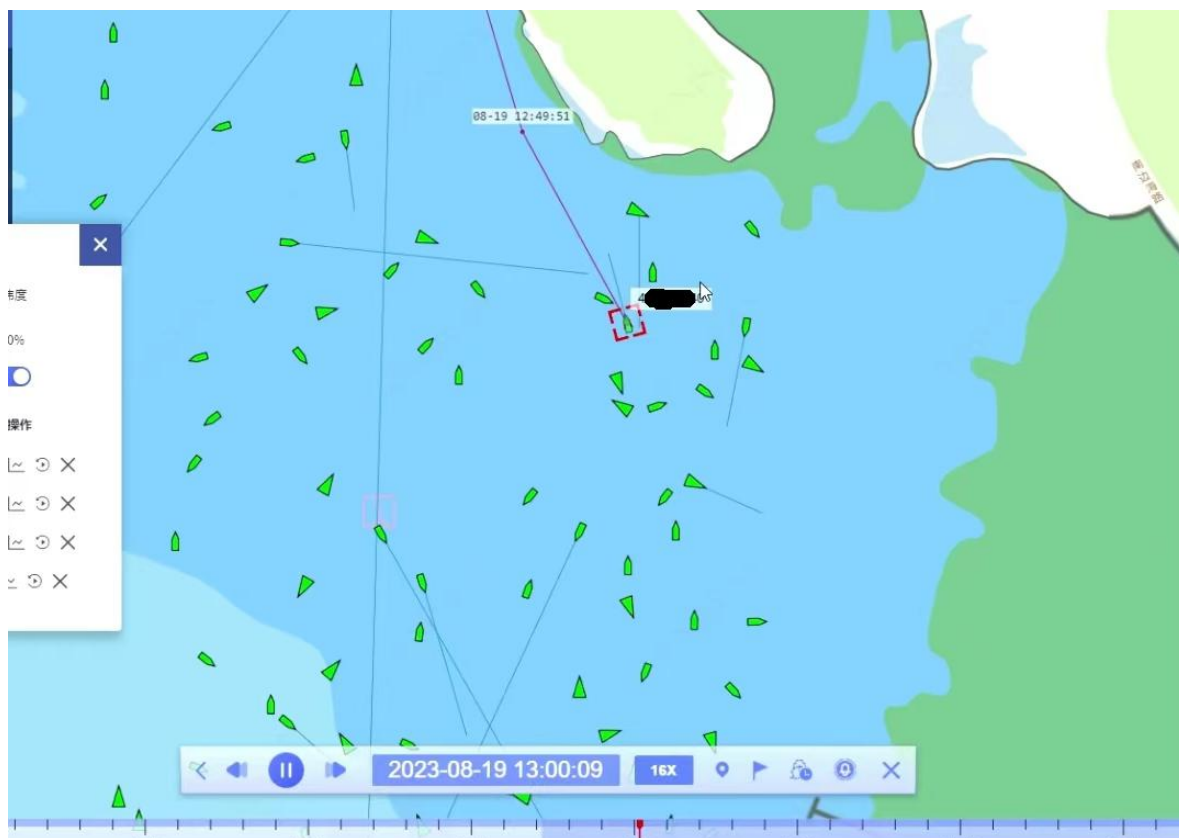
事发水域位于三亚情人湾水域，是三亚旅游船艇集中活动区域，众多旅游船、游艇、摩托艇、“水上超跑”、飞龙等在该水域开展游乐活动。结合当事人陈述，并通过查询海南省社管平台、船舶导助航系统、海事监管指挥系统、船讯网等 AIS 信息系统，等 AIS 信息系统视频监控系统显示，事发时，多艘游艇，摩托艇、橡皮艇等在“大东海 XXX 号”游艇与“水上超跑”附近水域活动。

图 4：事发水域 AIS 截图

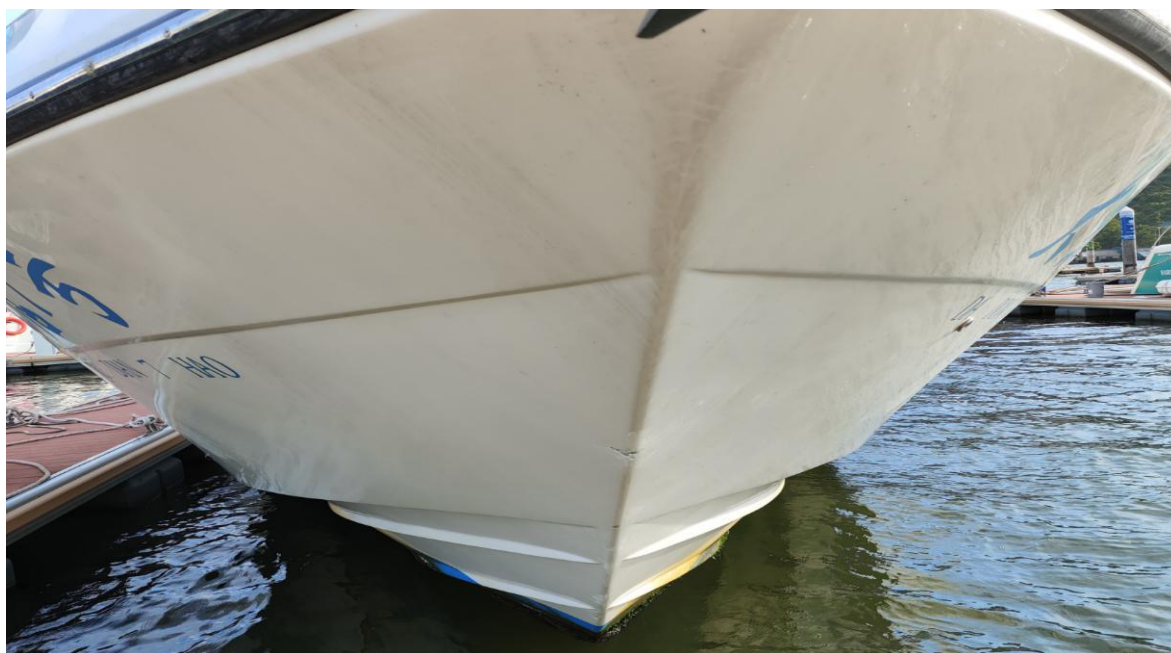
经现场勘验发现，“大东海 XXX 号”游艇船艏尖部 2 处破损，尖部附近小范围擦痕，游艇其他各处无损坏痕迹。“水上超跑”船体出现多处破损和裂纹，其中挡风玻璃左舷外板开裂，结合当事人陈述，调查组认定“大东海 XXX 号”游艇的碰撞部位为船艏尖部，“水上超跑”碰撞部位为挡风玻璃左舷外板。

图 5：“大东海 XXX 号”游艇船艏尖部损坏照片（事后拍摄）

事故造成游艇船艏中部破损、船艏右舷油漆局部脱落，未造成海域污染，直接经济损失约 0.1 万元。

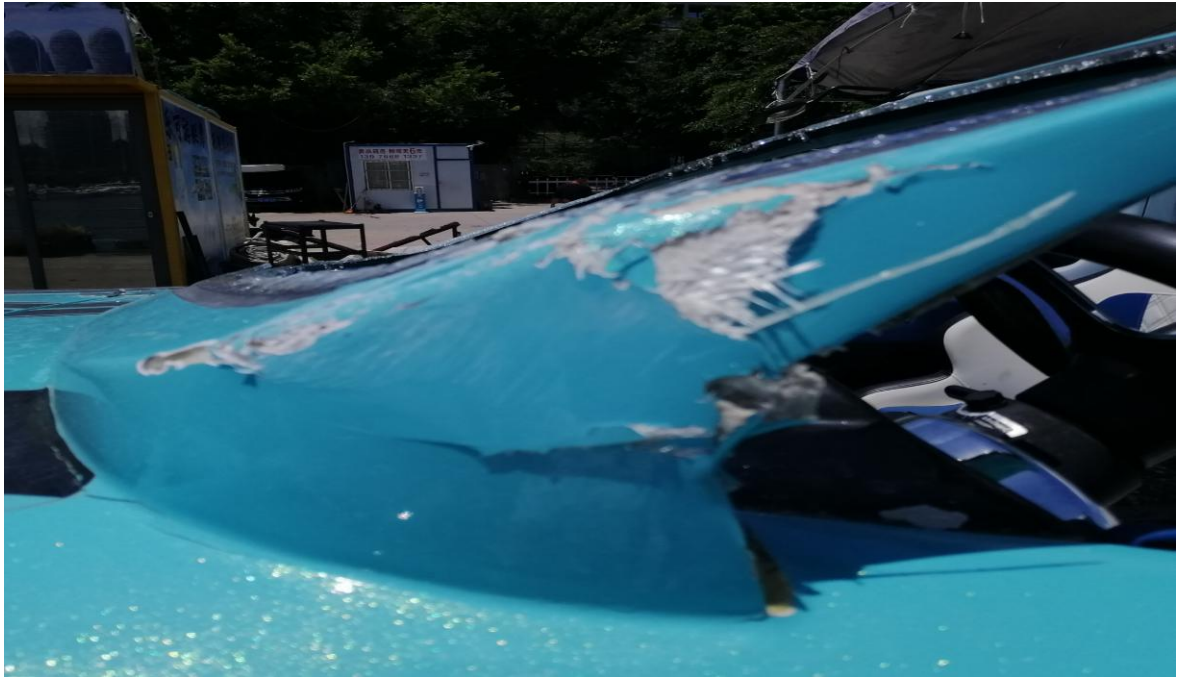
图 6：“水上超跑”挡风玻璃外板损坏照片（事后拍摄）

事故造成“水上超跑”挡风玻璃破损、船艏舱盖裂开、船底破裂漏水、船体左舷破损，未造成海域污染，直接经济损失约 3 万元。

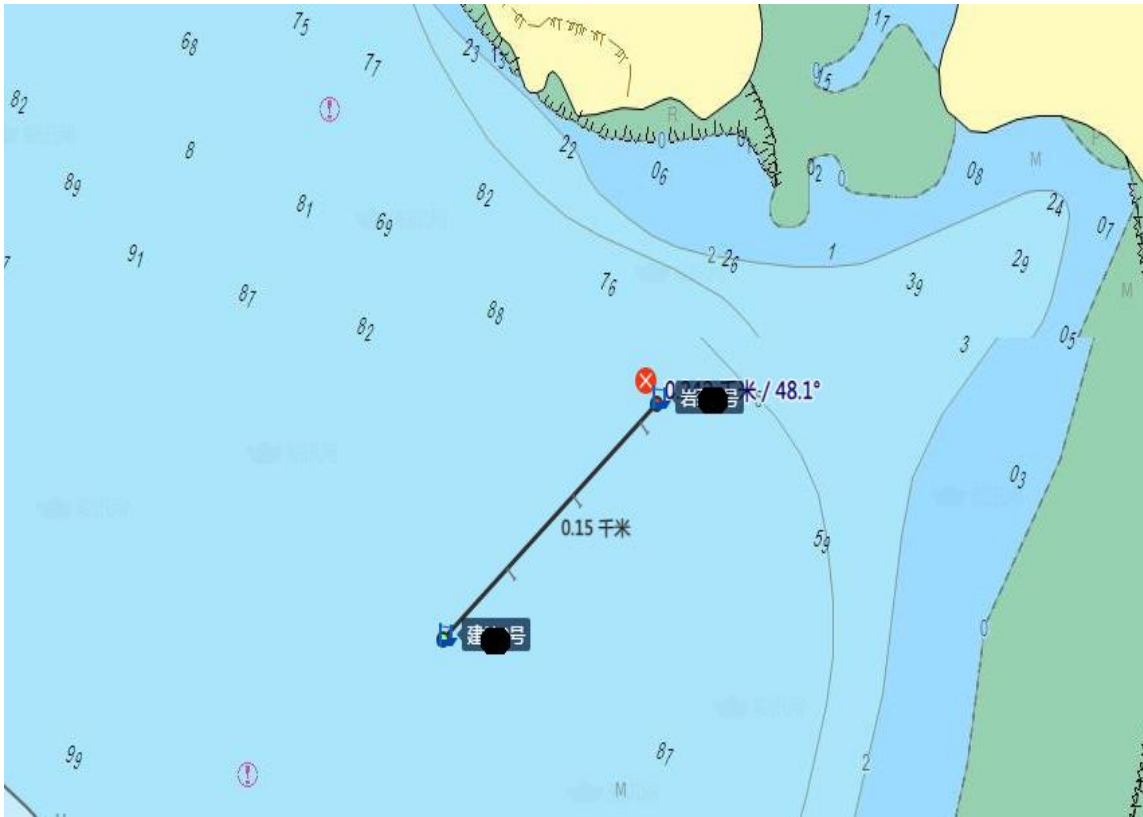
“水上超跑”未配备定位识别装置，无法获取其航行轨迹。据“水上超跑”驾驶员陈某陈述，碰撞前其正沿着“建 XX 号”游艇锚泊位置附近水域向“岩 XX 号”游艇锚泊位置附近水域方向航行，总体航向约 048° 。调查组认定“水上超跑”碰撞前航向约 048° 。

图 7：“水上超跑”推测总体航向（海图标绘）

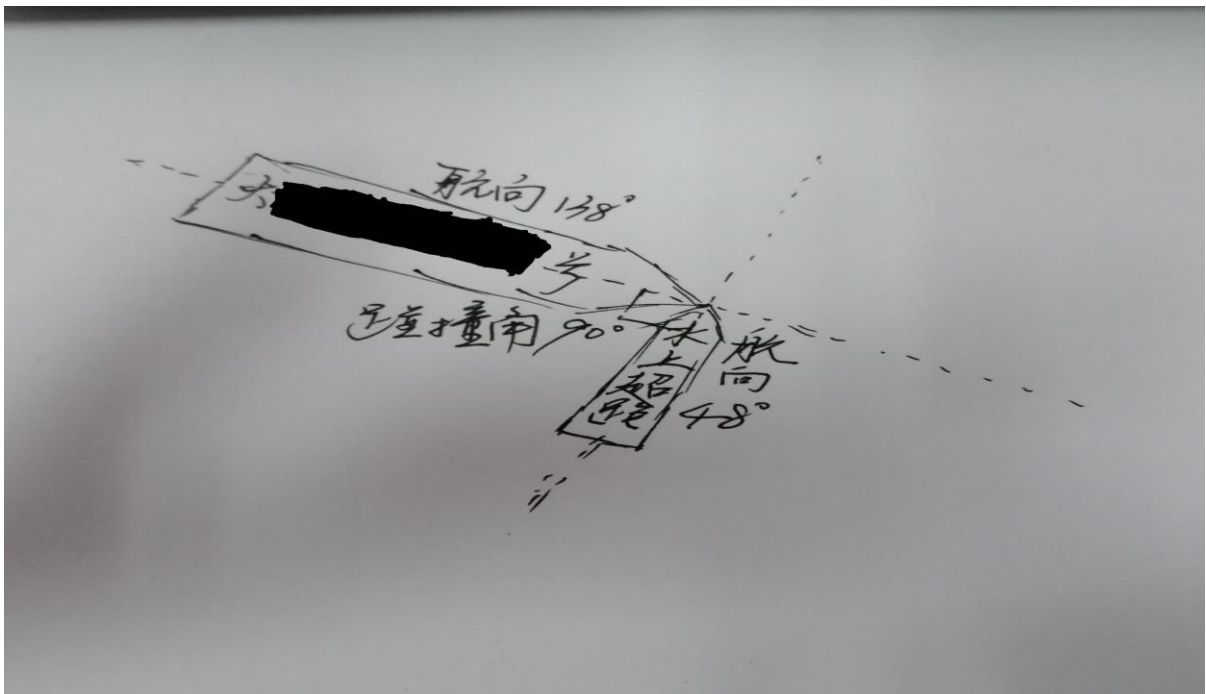
综上，调查组认定“大东海 XXX 号”游艇与“水上超跑”碰撞角度约为 90° 。

图 8：“大东海 XXX 号”游艇与“水上超跑”碰撞示意图（手绘）
