MAIR110100202401

海口“12·22”“S”轮与“N”轮 碰撞事故调查报告

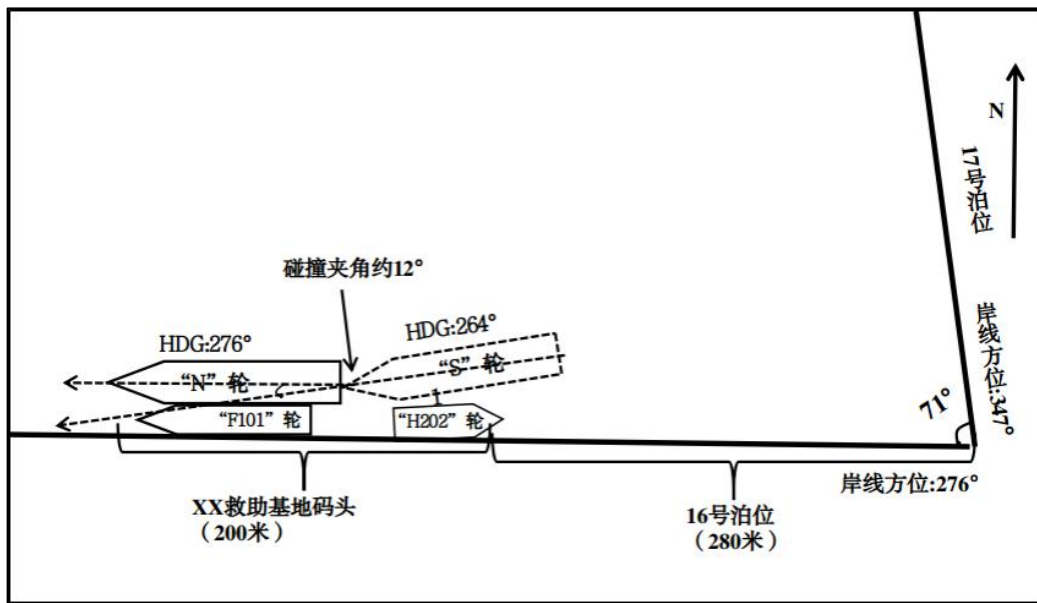
图3. 第一次碰撞角度示意图

根据当事人问询笔录，第一次碰撞为“S”轮球鼻艏碰撞“N”轮船尾左侧，与现场勘查结果相符。根据琼州海峡VTS系统回放，2050时40秒“S”轮船首向为264°，“N”轮并靠系岸，船首向与码头岸线基本一致约276°，推测碰撞角度约12°。

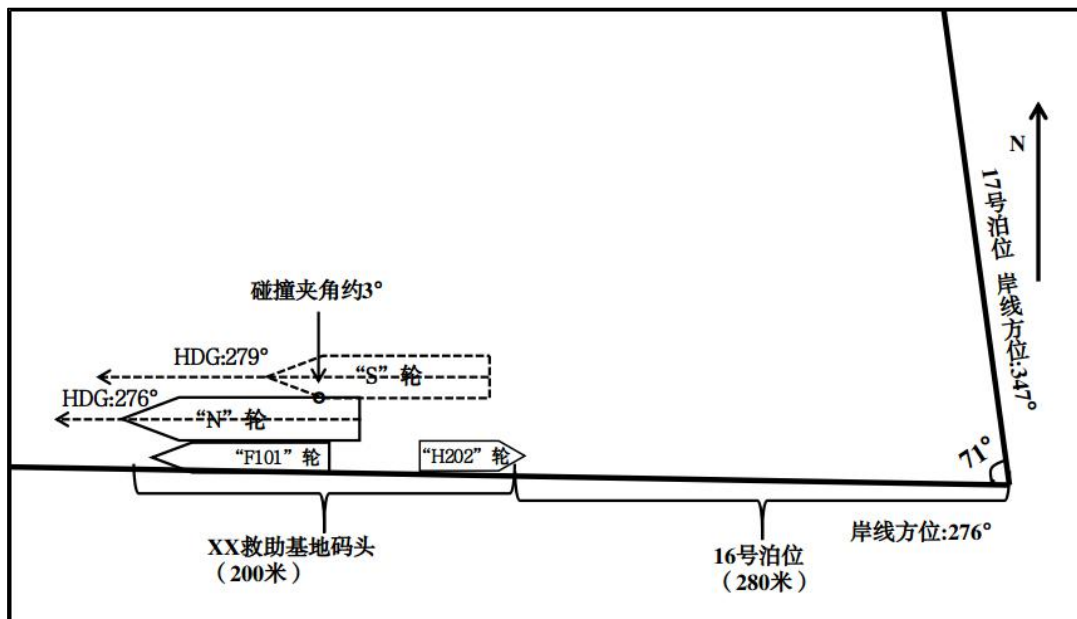
图4. 第二次碰撞角度示意图

根据当事人问询笔录，第二次碰撞为“S”轮船首左舷驾驶台位置碰撞“N”轮直升机平台右舷位置，与现场勘查结果相符。根据琼州海峡VTS系统回放，2053时05秒“S”轮船首向约279°。

“N”轮并靠系岸，船首向与码头岸线基本一致约276°，推测碰撞角度约3°。

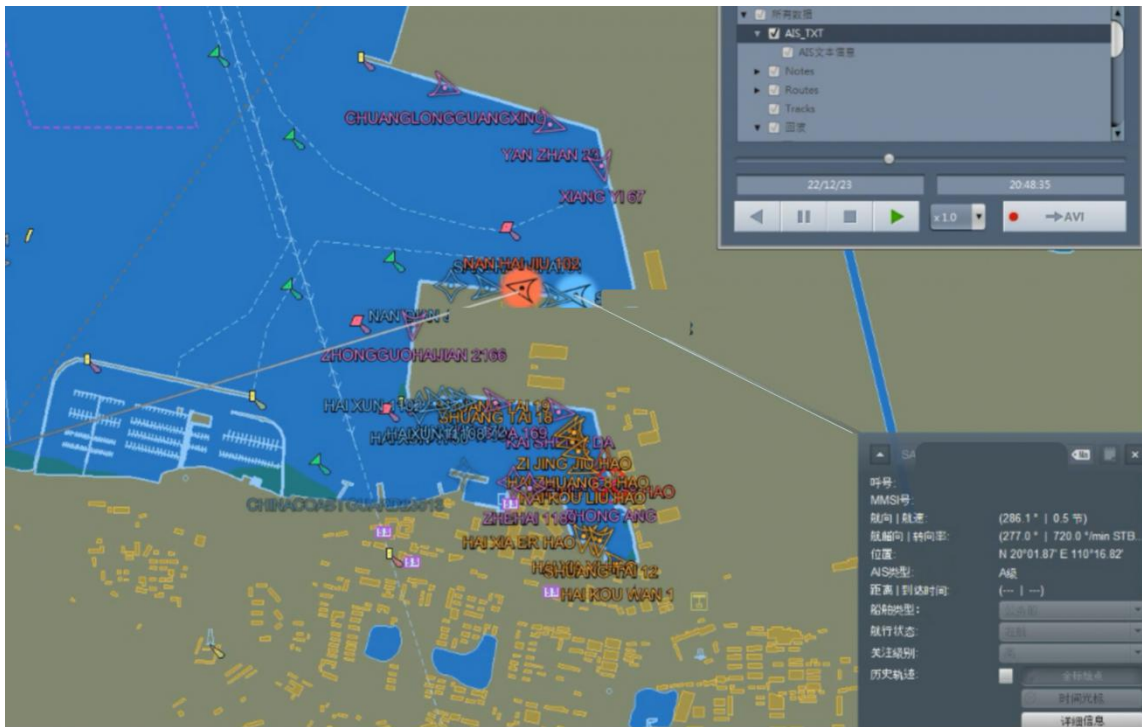
图5. 2048时VTS系统事故记录回放

约 2049 时，使用右满舵、右侧推、前进二，船头过“H202”轮后，船尾贴近“H202”轮，随后使用左舵、左侧推使船尾右摆拉开与“H202”轮的间距，同时船首左转，向前方的“N”轮逼近。大副上驾驶台协助船长。

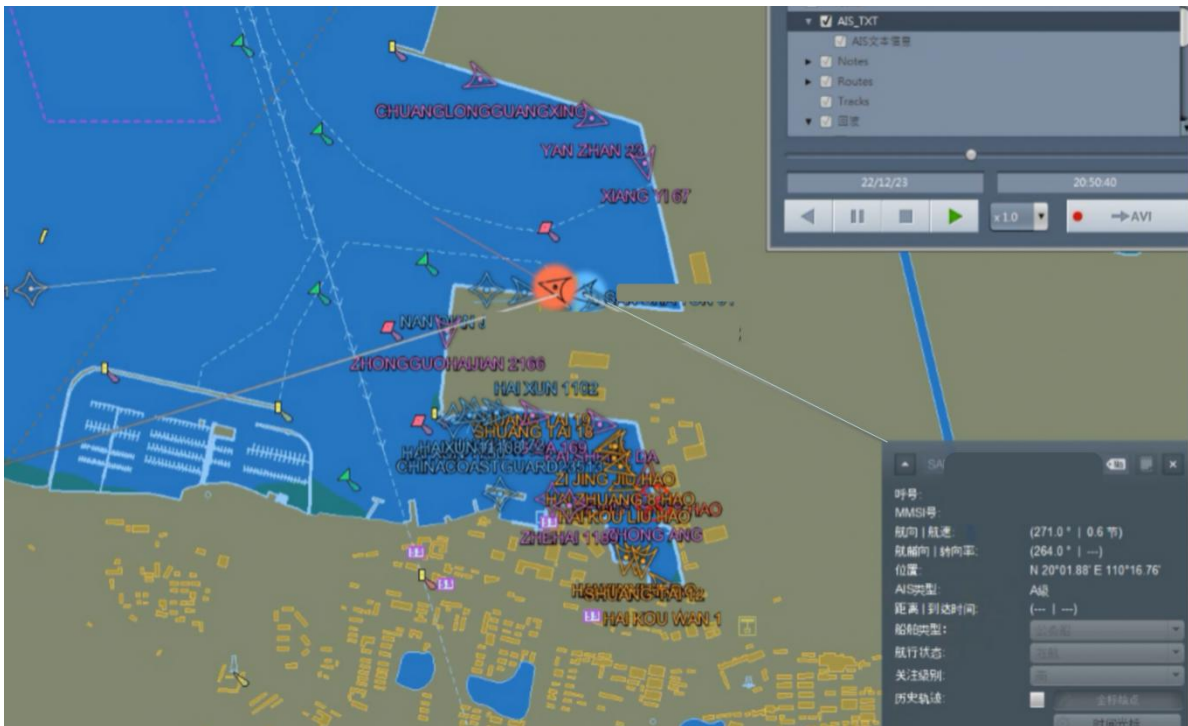
图6. 2050时VTS系统事故记录回放

2050 时，球鼻艏船撞到“N”轮船尾左侧，发生第一次碰撞。碰撞后，全速倒车并右转。拉开距离后，再次进车。

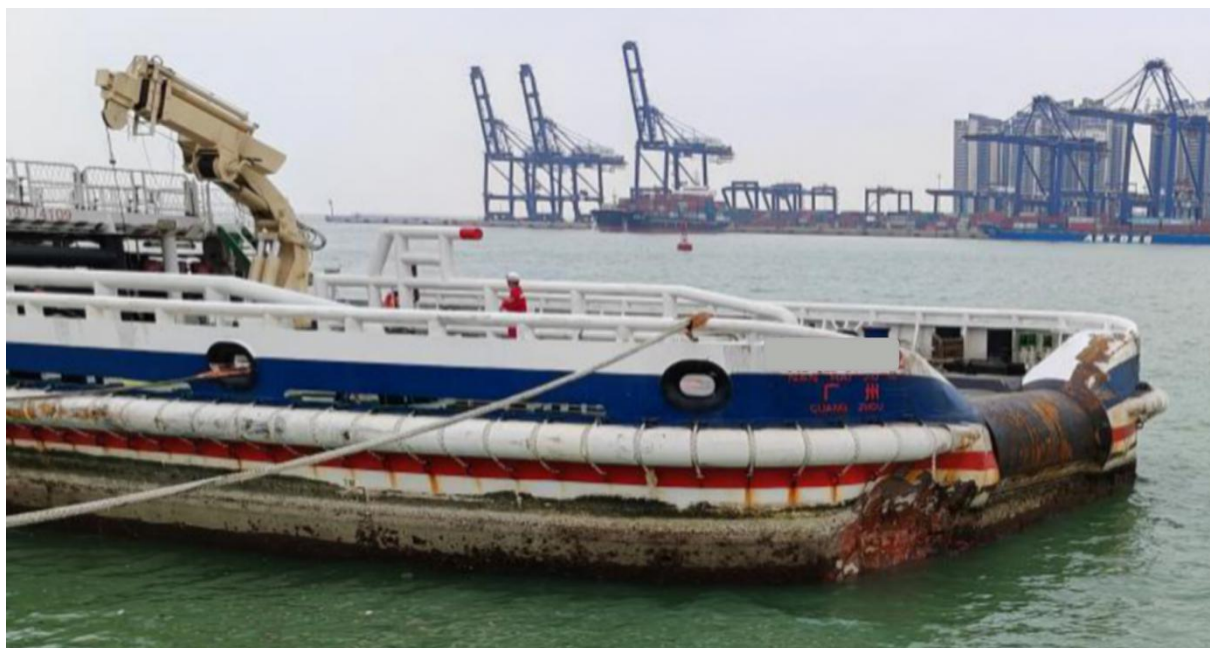
图7. “N” 轮船尾受损位置图

该轮船尾左侧被撞凹约 350*320 厘米，凹陷深度约 41 厘米；左舷船尾水尺附近水线上船壳板有一条 2 至 3 厘米宽，长约 68 厘米裂缝；直升机平台右舷边角破损；380 伏岸电电缆一条断裂，两

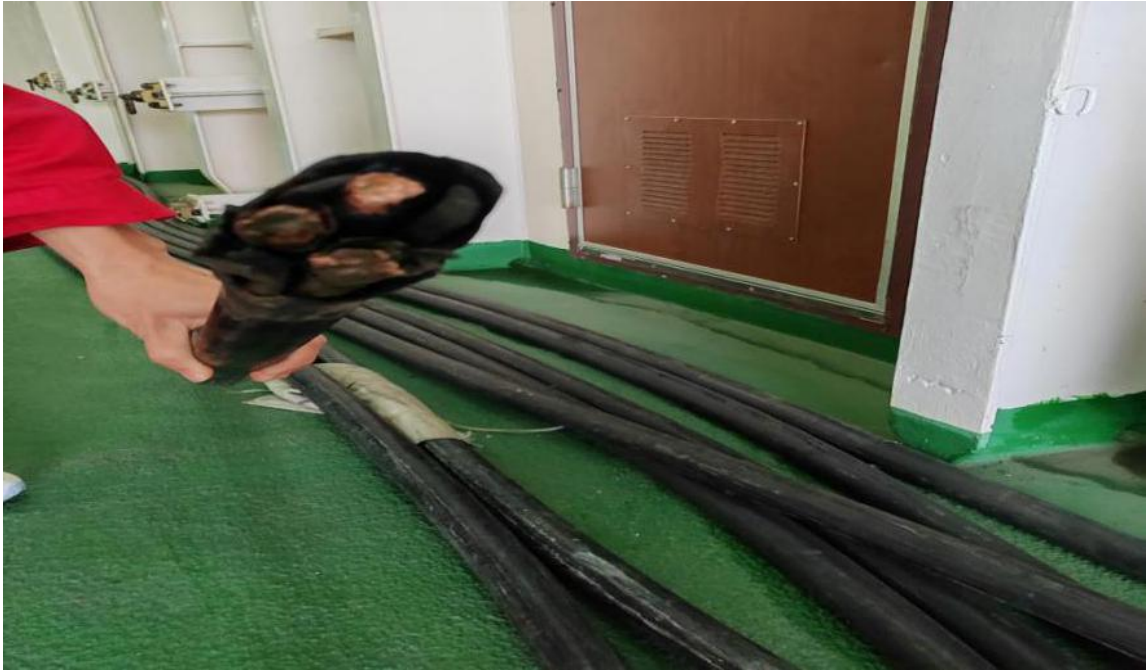
图9. “N” 轮380伏岸电电缆断裂图

条受损严重；两条直径6厘米系泊缆绳崩断；一条CAT. 5E网线100米，约50米处断裂。未造成人员伤亡、货物损失和水域污染。直接经济损失约54万元。

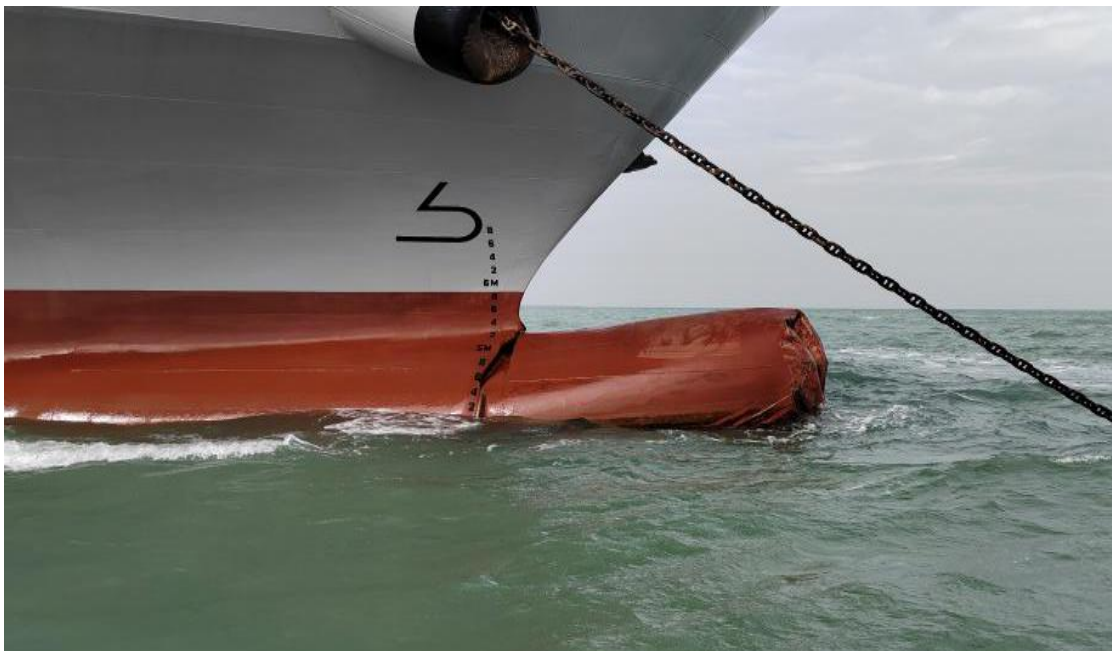
图10. “S” 轮球鼻艏受损图

该船尾左舷甲板护舷材下沿有20多厘米的钢板变形，左舷甲板线有2米多外板刮破，球鼻艏前端凹陷。未造成人员伤亡、货物损失和水域污染。直接经济损失约36万元。
