# 琼州海峡“3·17”“嘉禾 128”轮与 “桂钦渔 22668”轮碰撞事故调查报告

2023 年 6 月

事故调查组

2023年3月17日约0557时，在琼州海峡西口，装载957.5吨硅锰合金的东行杂货船“嘉禾128”轮与西行渔船“桂钦渔22668”轮发生碰撞。事故造成“嘉禾128”轮破损进水沉没，4人死亡，2人失踪，约4吨柴油泄漏；渔船“桂钦渔22668”轮船艏破损，网撑固定钢丝断裂；事故直接经济损失约994万元。构成较大等级水上交通事故。

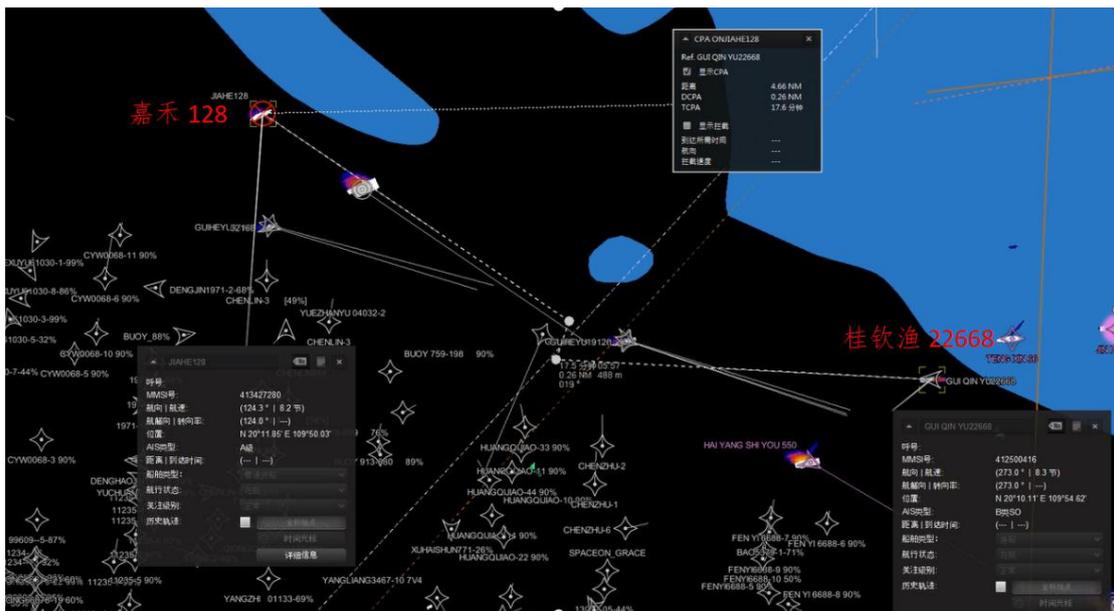
图3：事发水域（VTS系统船舶轨迹回放视频截图）

事发位置处于琼州海峡西口，距广东徐闻灯楼角约 4 海里，距海南临高角约 13 海里。该位置附近水域海图水深 50 至 60 米，周边水域较为开阔，靠北岸灯楼角近岸一侧散布浅滩，靠南岸临高角一侧碍航渔网较多，是往来于北部湾各港口的商船、渔船航经琼州海峡的转向水域，通航密度较大。在事故两船相距约 4.7 海里时，附近有 3 艘渔船、2 艘货船，如（图 3）所示，其中一艘渔船从事事故两船中间穿过，其余 4 艘船舶均为东行船。

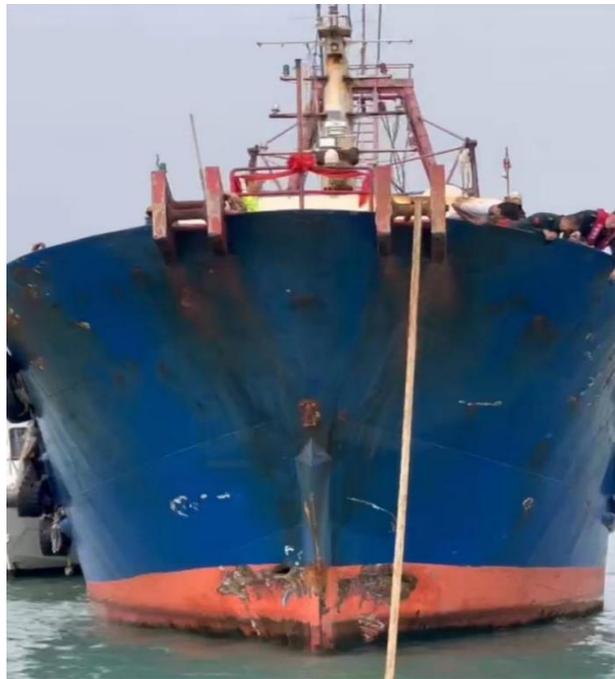
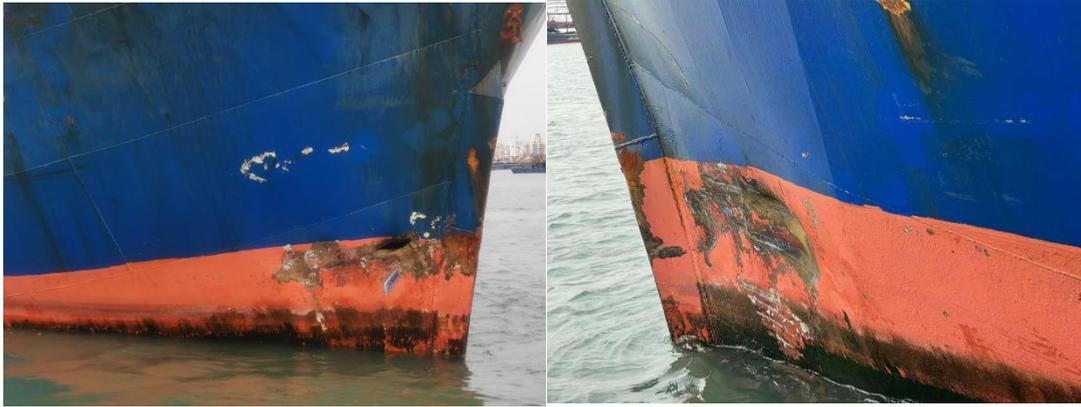
图 4：“桂钦渔 22668”轮现场勘查图

经勘查，“桂钦渔22668”轮船艏水线附近有大面积刮擦痕迹、变形和破损。碰撞痕迹主要集中在艏柱及其左右两侧，大致对称。

艏柱左侧变形位置位于满载水线附近，自艏向艉长度约1.45米，宽约0.66米，船外壳板破洞长约0.48米，宽约0.05米，距艏柱约1米，位于右侧第一条和第二条肋骨之间。

艏柱右侧变形位置位于满载水线附近，水线以上有多处刮擦痕迹，变形位置自艏柱向后长约1.8米，宽约0.6米，船壳板破洞长约0.45米，最宽处约0.1米，位于艏柱与右侧第一条肋骨之间，破损位置距水面高度约1.2米。

船艉用于拖网的右舷网撑距水面高4.4米，固定钢丝断裂。

位置船体并靠；水下扫测发现，“嘉禾128”轮左舷#1货舱船壳有一较大缺口；现场勘查发现，“桂钦渔22668”轮船艏主要碰撞痕迹距离水面约0.8至1.2米（如图4），与“嘉禾128”轮左舷#1货舱处主甲板距水面高度基本吻合。

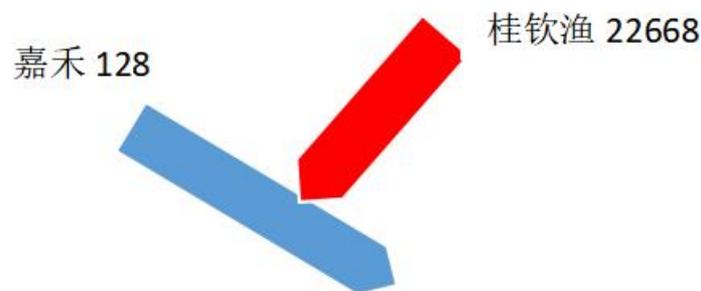
图5：碰撞角度示意图

根据VTS系统船舶轨迹回放视频显示，在两船雷达回波重合前，“嘉禾128”轮航向约 $123.4^{\circ}$ ，“桂钦渔22668”轮航向约 $273.4^{\circ}$ ；两船在雷达回波重合后，“嘉禾128”轮航向约 $123.4^{\circ}$ ，“桂钦渔22668”轮航向约 $223.5^{\circ}$ ，结合桂钦渔22668”轮驾驶室视频监控回放，在发生碰撞前，船舶左舵避让，再结合该轮船艏两侧受损痕迹大致对称情况，认定两船碰撞角度接近垂直。

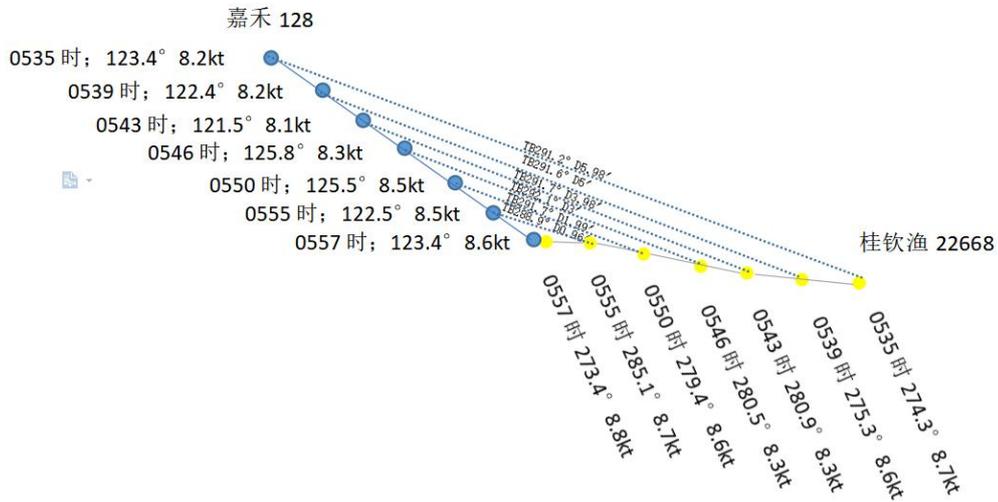
图 7：两船会遇态势图

0539 时，两船相距 5 海里，交叉相遇，相对方位基本不变，致有构成碰撞危险。让路船“桂钦渔 22668”没有采取避让行动。至 0546 时，两船相距 3 海里，DCPA0.06 海里，形成紧迫局面。让路船“桂钦渔 22668”轮未运用良好船艺积极的、及早的采取大幅度的避让行动宽裕地让清来船。到 0555 时，直航船“嘉禾 128”轮保向保速，让路船“桂钦渔 22668”轮依旧没有采取避让措施，两船距离由 3 海里接近到 0.96 海里，DCPA0.07 海里，两船态势由紧迫局面陷入紧迫危险，在两船即将发生碰撞时，“桂钦渔 22668”轮才匆忙转换手操舵并盲目大角度转向，最终导致两船碰撞。“桂
